Põhja-Sakala valla ühisveevärgi ja –kanalisatsiooni arendamise kava aastateks 2020-2032

Tellijä: **Põhja-Sakala Vallavalitsus**

Töö koostaja: **OÜ Alkranet**

Tartu 2020

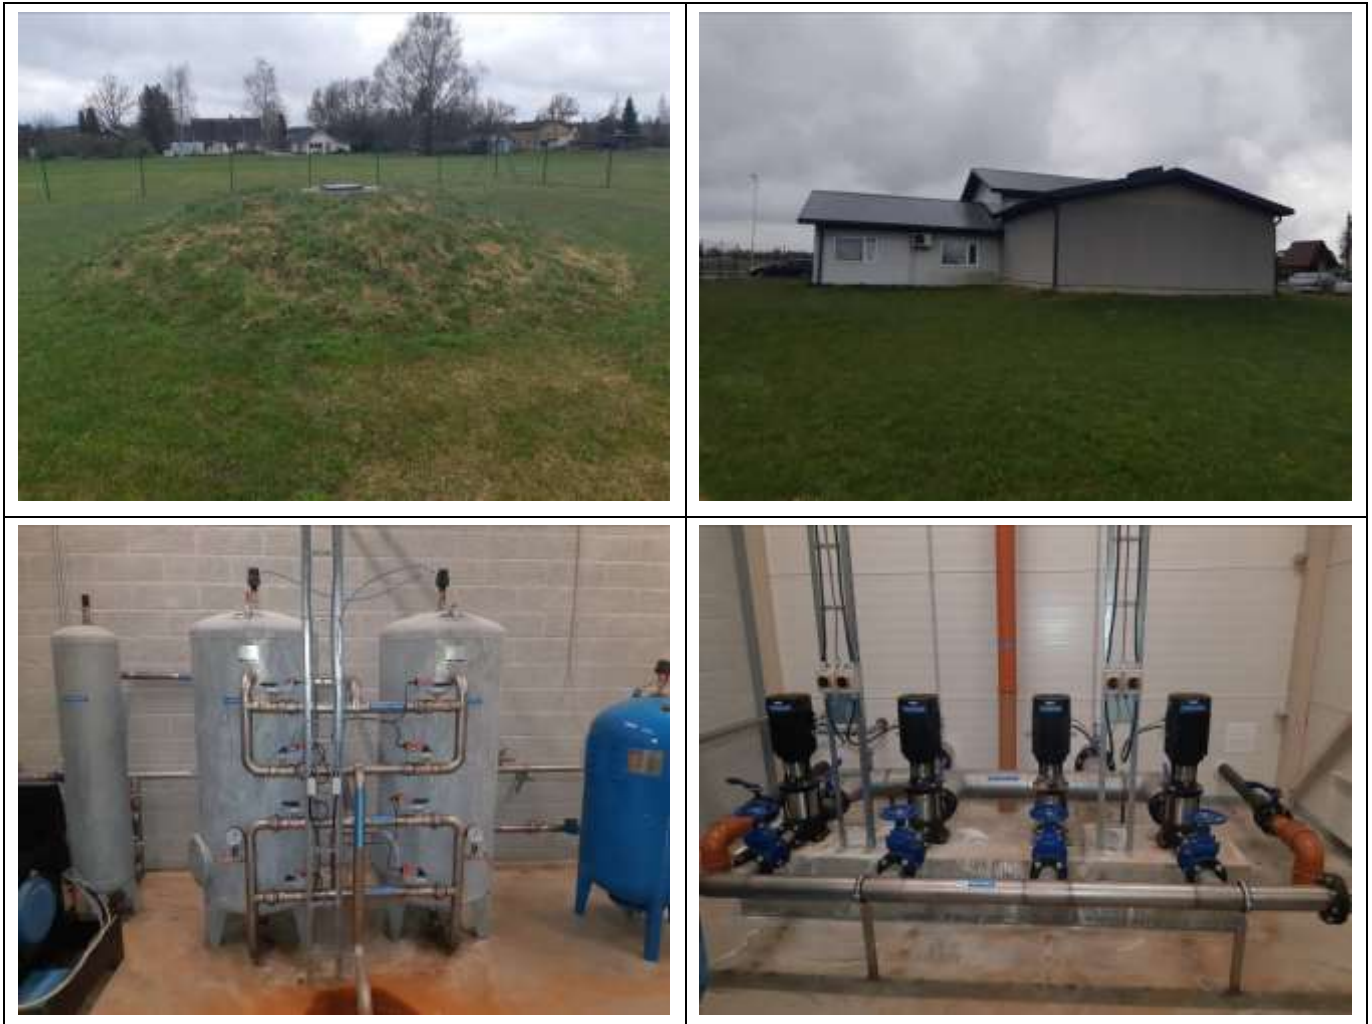
Joonis 3. Suure-Jaani linna Lauri puurkaev (katastri nr 51420) ning veetötlusjaam.
Fotod: OÜ Alkranel 29.04.2020.

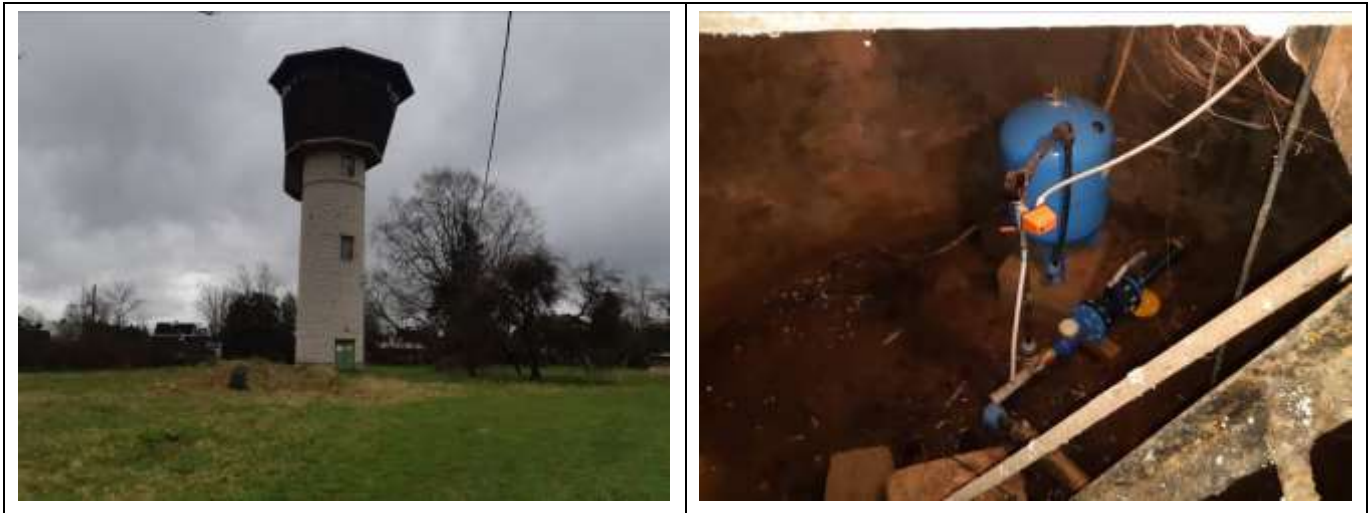
Joonis 4. Suure-Jaani II puurkaev (katastri nr 5252) ning veetorn. Fotod: OÜ Alkranel 29.04.2020.

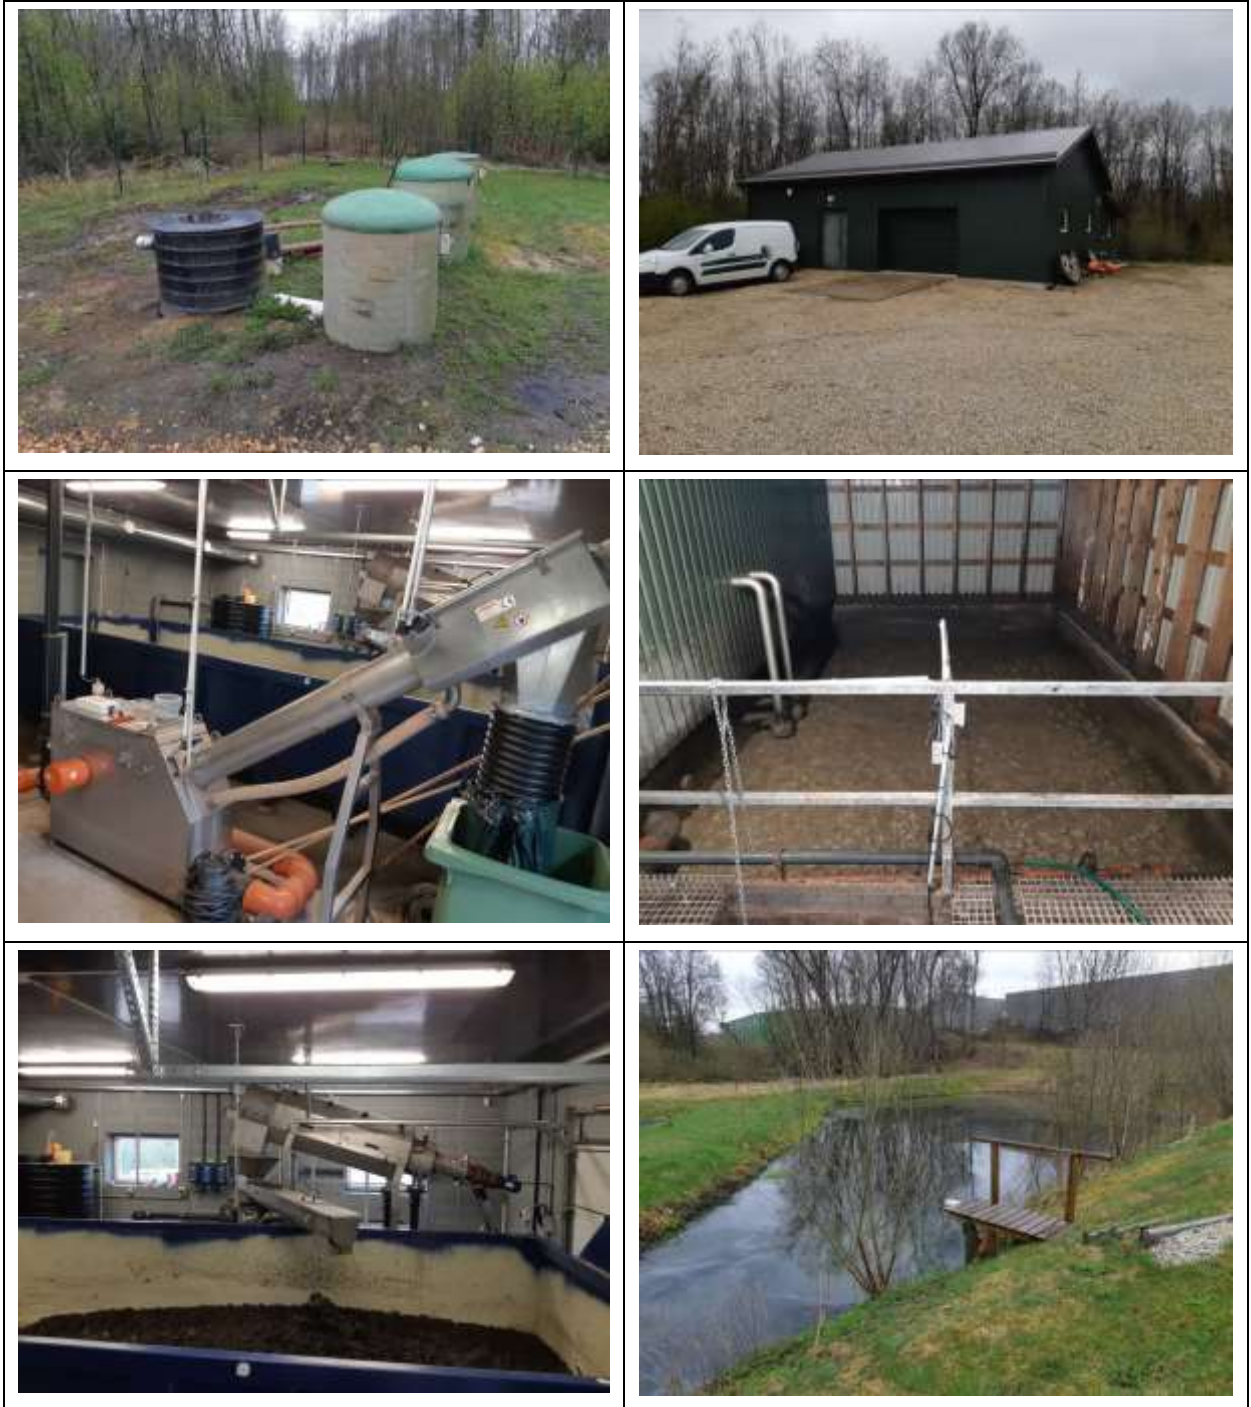
Joonis 5. Suure-Jaani linna reoveepuhasti. Fotod: OÜ Alkranel 29.04.2020.

Suure-Jaani reoveepuhasti tagab üldjuhul reovee nõuetekohase puhastuse. Reoveepuhasti töös põhjustavad häireid liigveed, mis suurte saju- ja sulaperioodidel Suure-Jaani puhastisse sisenevat reovee kogust suurendavad. See on eelkõige tingitud amortiseerunud kinnistustorustikest, mistõttu toimub sademete- ja lumesulamisvee infiltratsioon kanalisatsioonisüsteemi. Reoveepuhasti on käesoleval ajal hüdrauliliselt ülekoormatud ning puhastile juhitav reovee vooluhulk ületab projektkoormust ca 2 korda. Sellest tulenevalt on vajalik lähiajal ette näha reoveepuhasti laiendamine.

Lisas 4 esitatud heitvee analüüsitulemustest selgub, et 2019. aastal võetud heitvee proovid vastavad üldiselt vee-erikasutusloa nõuetele. Ühel juhul on vähesel määral üle piirnормi olnud heljumi ja BHT₇ näitajad.

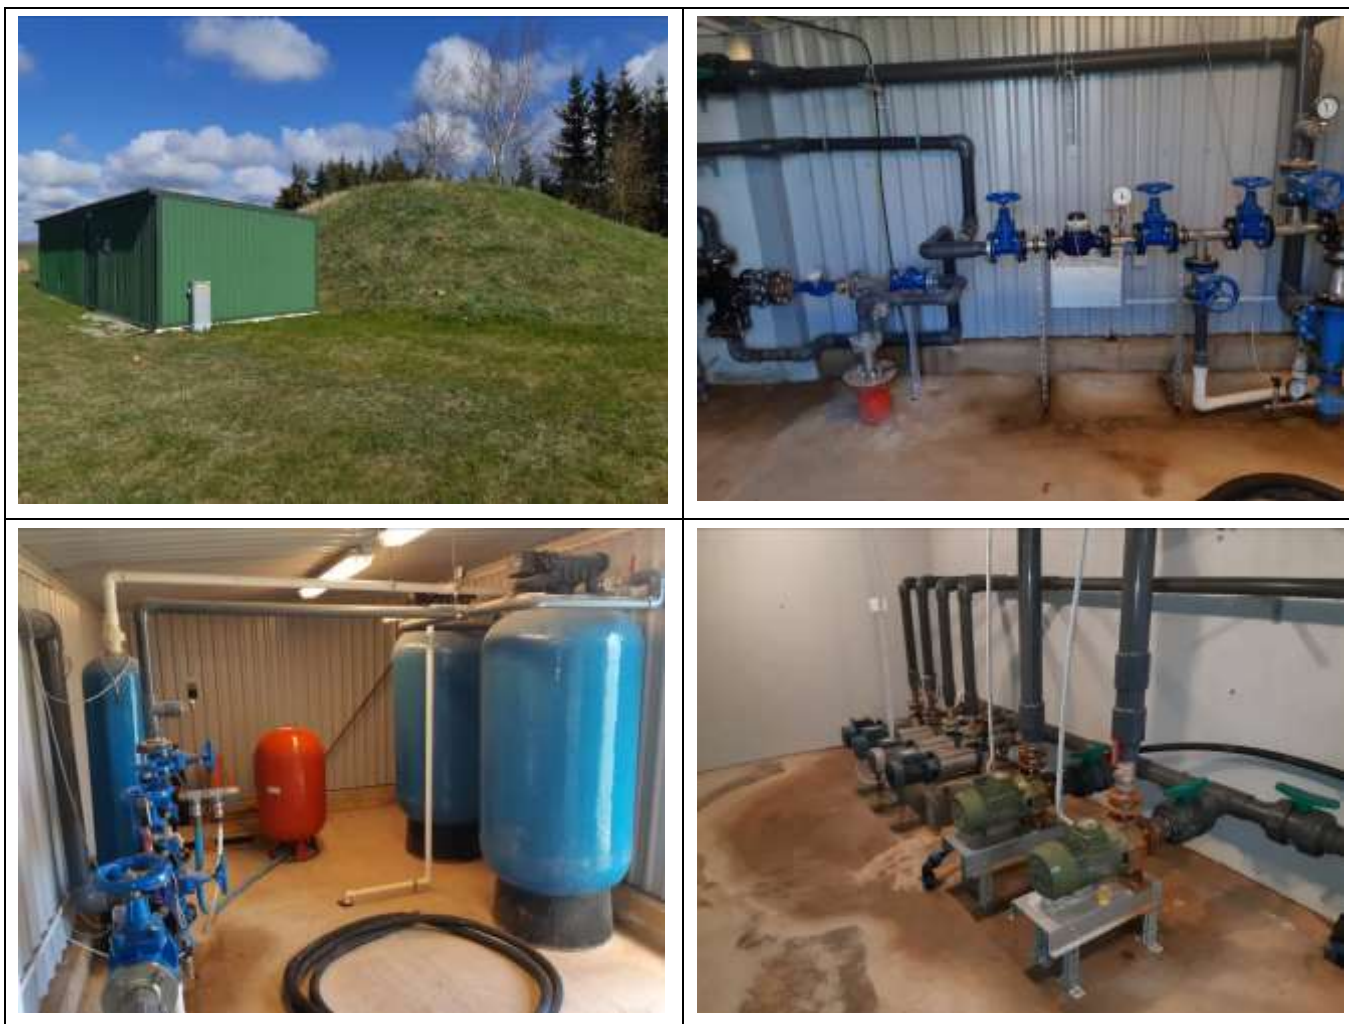
Joonis 6. Võhma linna Pargi tn uus puurkaev (katastri nr 23940) ning veetöötlusjaam. Fotod: OÜ Alkranel 30.04.2020.

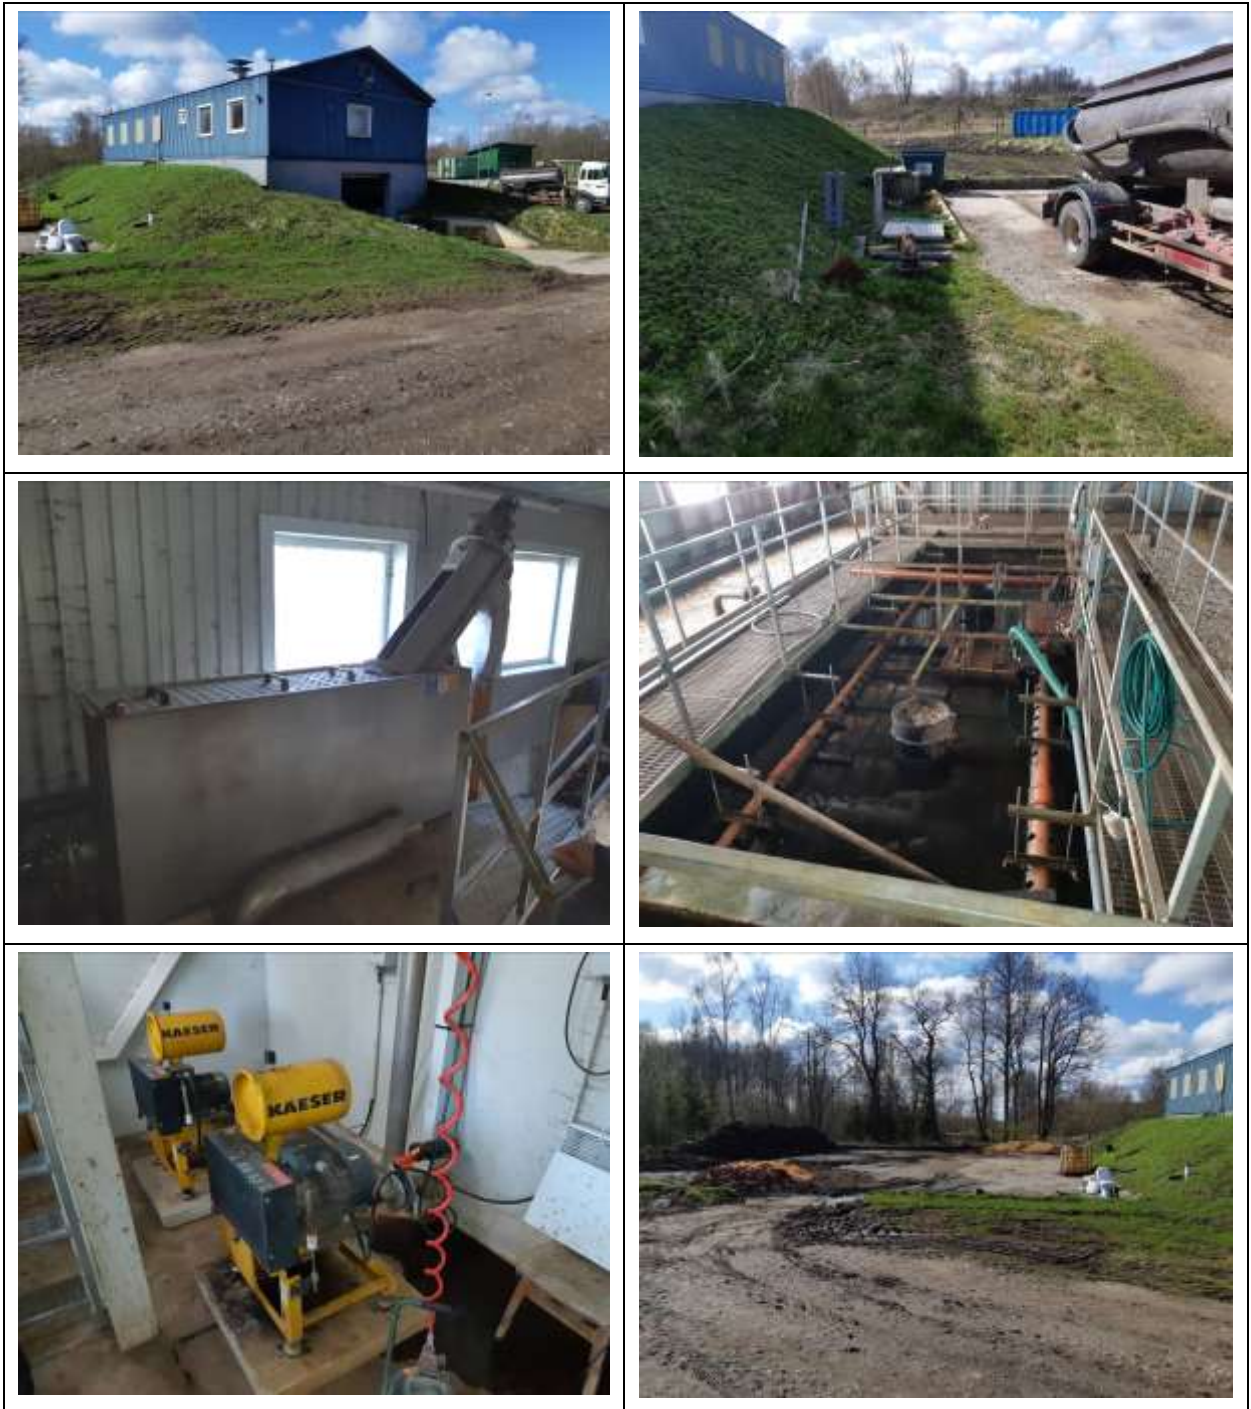
Joonis 7. Võhma linna reoveepuhasti. Fotod: OÜ Alkranel 30.04.2020.

Lisas 4 esitatud heitvee analüüsitulemustest selgub, et aastatel 2018-2019 võetud heitvee proovid vastavad üldiselt vee-erikasutusloa nõuetele. Ühel juhul on heitvees vähesel määral üle piirnormi olnud heljumi sisaldus.

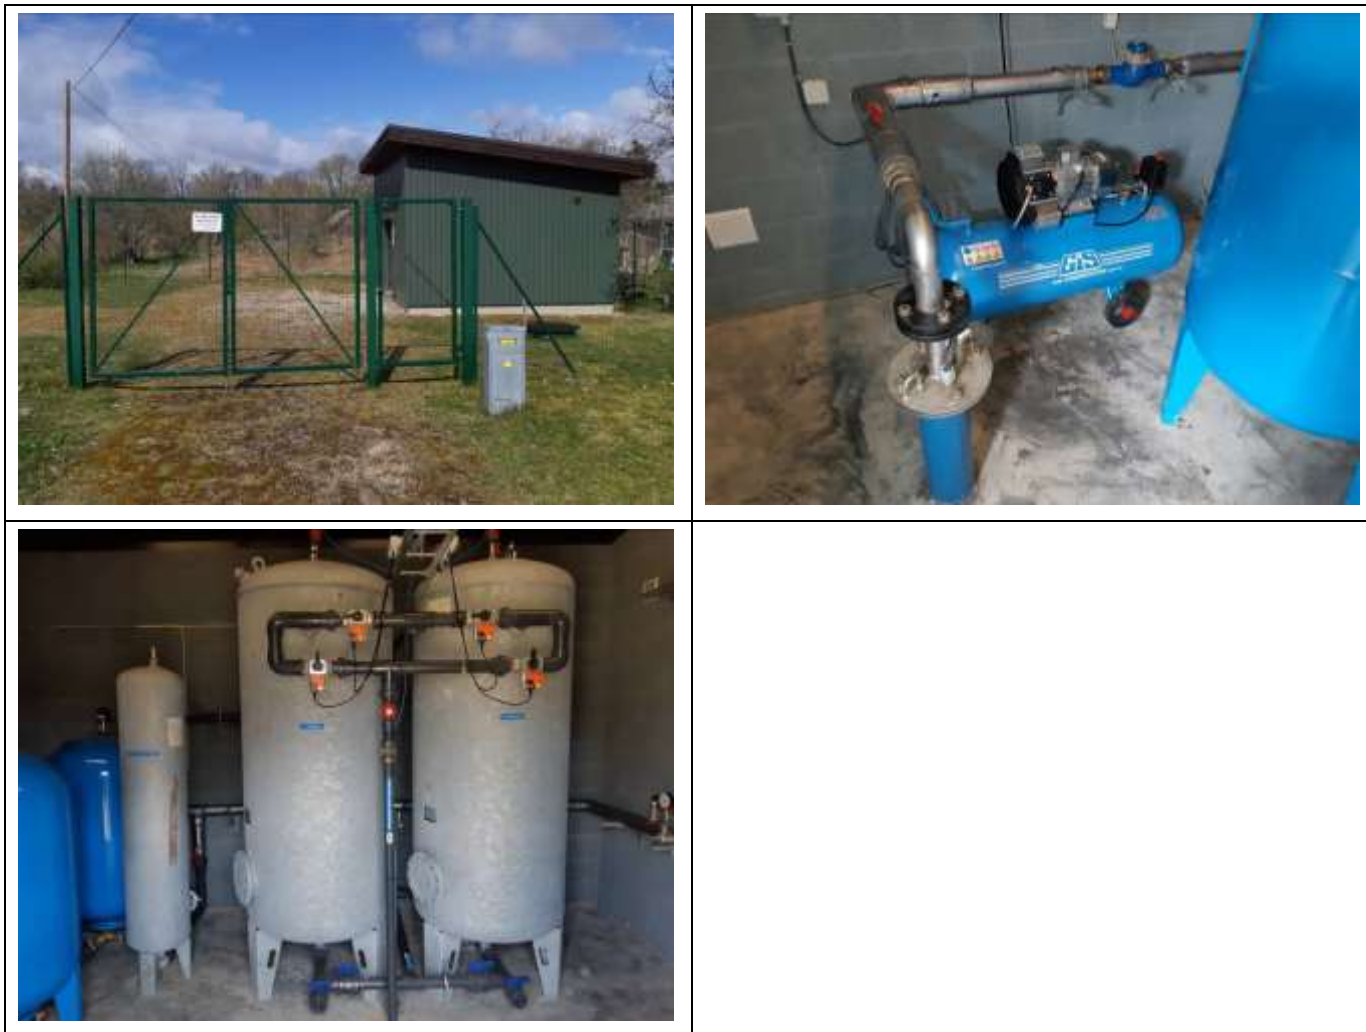
Joonis 8. Aia puurkaev-pumpla (katastri nr 51421) ja veetöötlusjaam. Fotod: OÜ Alkranel 29.04.2020.

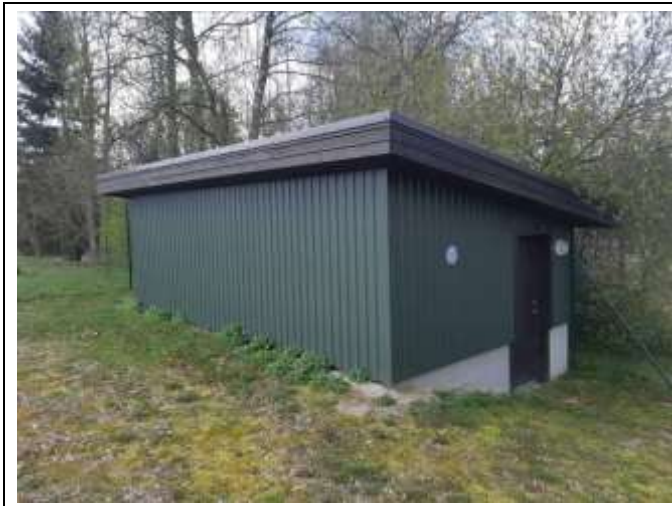
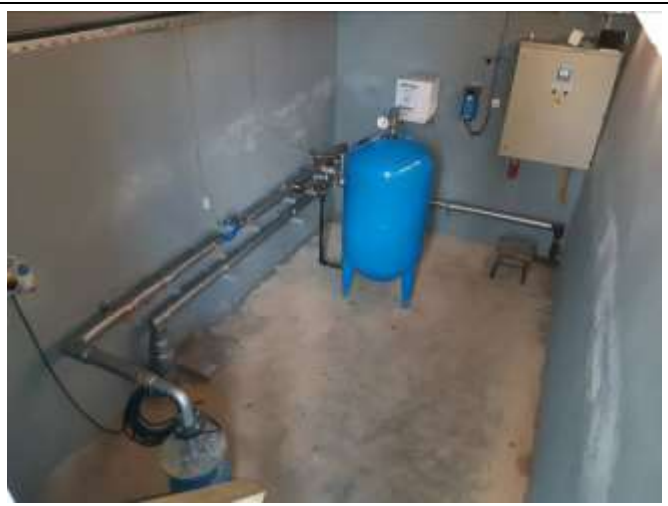
Joonis 9. Papioru puurkaev-pumpla (katastri nr 6078). Fotod: OÜ Alkranel 29.04.2020.

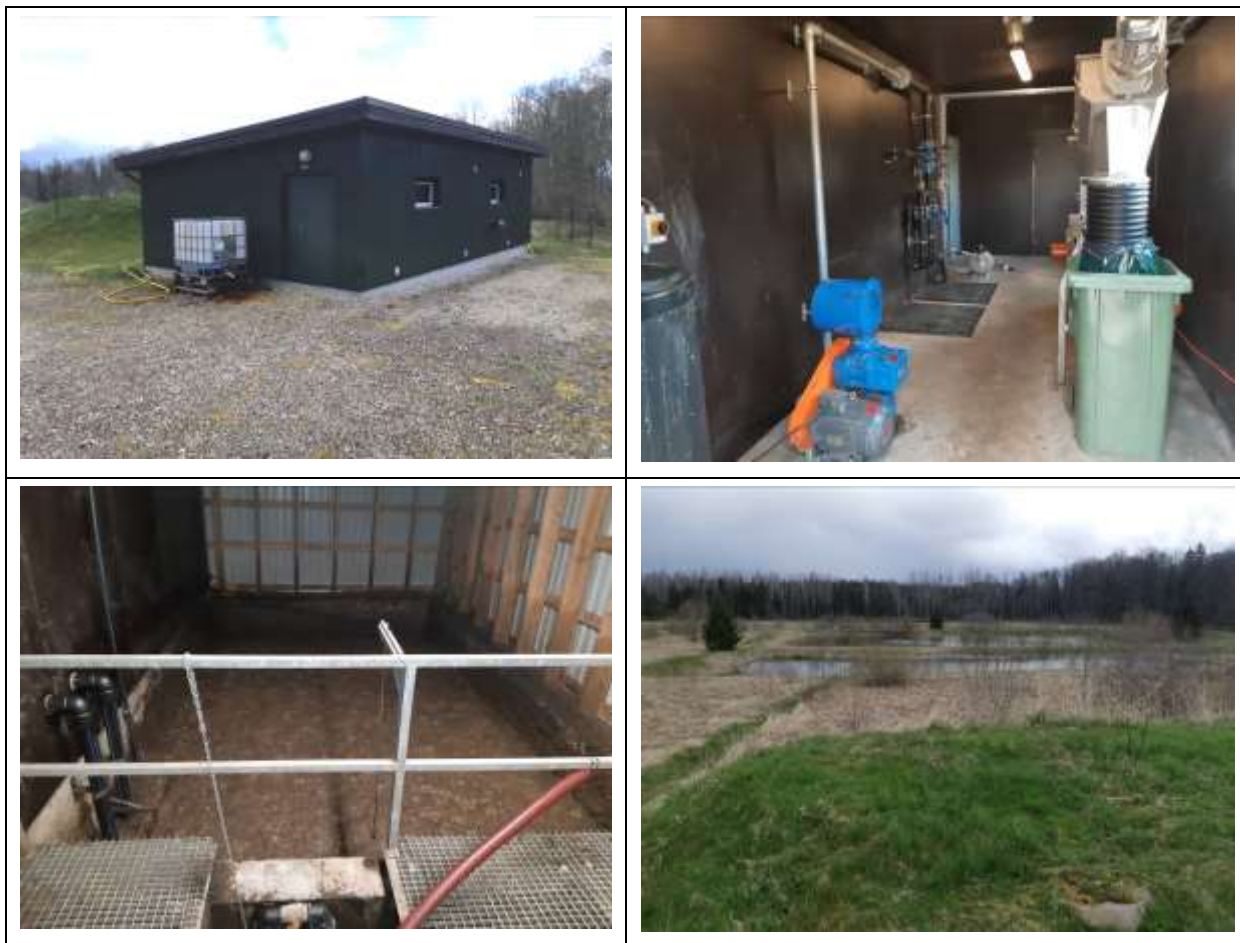
Joonis 10. Olustvere aleviku reoveepuhasti. Fotod: OÜ Alkranel 29.04.2020.

Olustvere reoveepuhasti ei suuda tagada aeg-ajalt reovee nõuetekohast puhastust. Reoveepuhasti töös põhjustavad aeg-ajalt häireid liigveed, mis suurte saju- ja sulaperioodidel Olustvere puhastisse sisenevat reovee kogust suurendavad. See on eelkõige tingitud amortiseerunud kinnistustorustikest, mistõttu toimub sademete- ja lumesulamisevee infiltratsioon kanalisatsioonisüsteemi. Vajalik on välja selgitada

[Lisas 4](#) esitatud heitvee analüüsitulemustest selgub, et 2019. aastal võetud heitvee proovides ei vasta vee-erikasutusloa nõuetele peamiselt üldfosfori sisaldus. Samuti on aeg-ajalt üle piirnormi olnud heljumi ja BHT₇ ja KHT näitajad.

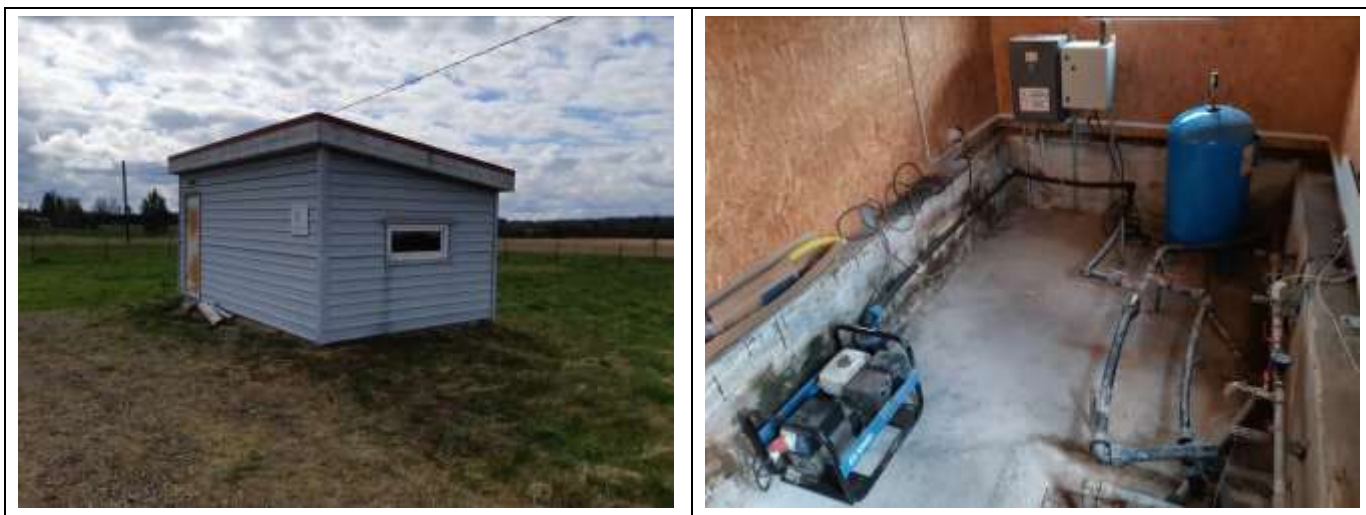
Joonis 11. Kõpu puurkaev-pumpla (katastri nr 6943). Fotod: OÜ Alkranel 29.04.2020.

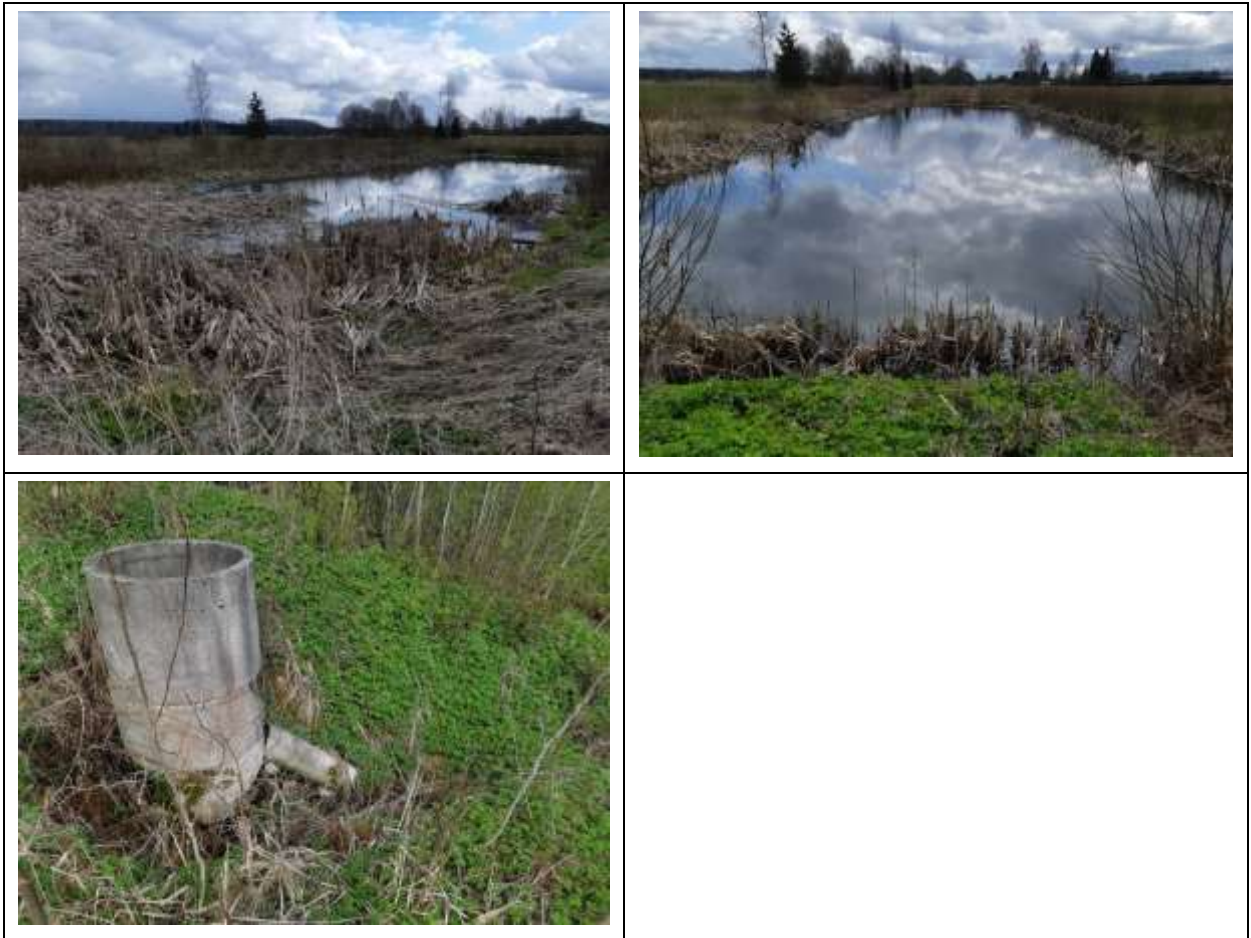
Joonis 12. Kõpu aleviku reoveepuhasti. Fotod: OÜ Alkranel 29.04.2020.

Kõpu reoveepuhasti ei suuda tagada aeg-ajalt reovee nõuetekohast puhastust. Reoveepuhasti töös põhjustavad aeg-ajalt häireid liigveed, mis suurte saju- ja sulaperioodidel Kõpu puhastisse sisenevat reovee kogust suurendavad. See on eelkõige tingitud amortiseerunud kinnistutorustikest, mistõttu toimub sademete- ja lumesulamisvee infiltratsioon kanalisatsioonisüsteemi.

Lisas 4 esitatud heitvee analüüsitulemustest selgub, et 2019. aastal võetud heitvee proovides ei vasta vee-erikasutusloa nõuetele peamiselt üldfosfori sisaldus. Samuti on ühel juhul üle piirnормi olnud heljumi ja BHT₇ ja KHT näitajad.

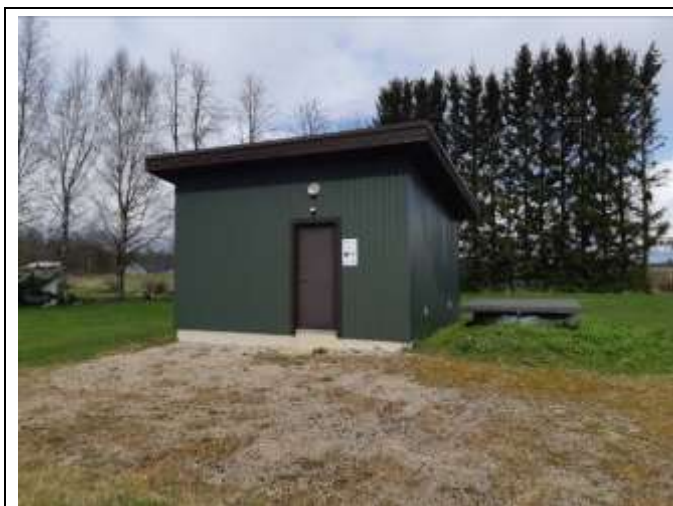
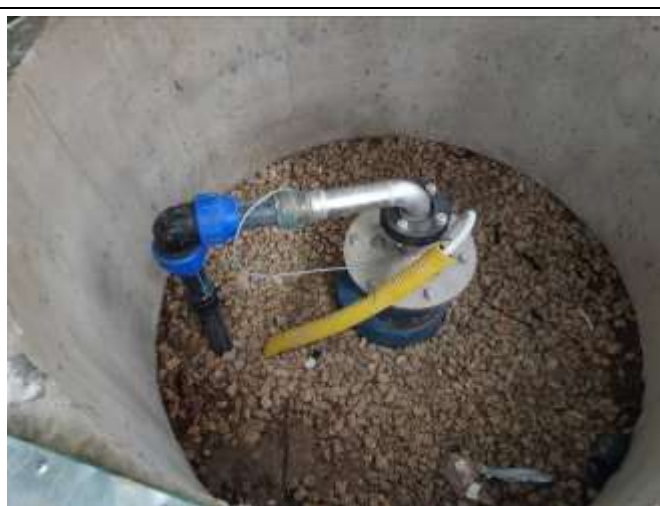
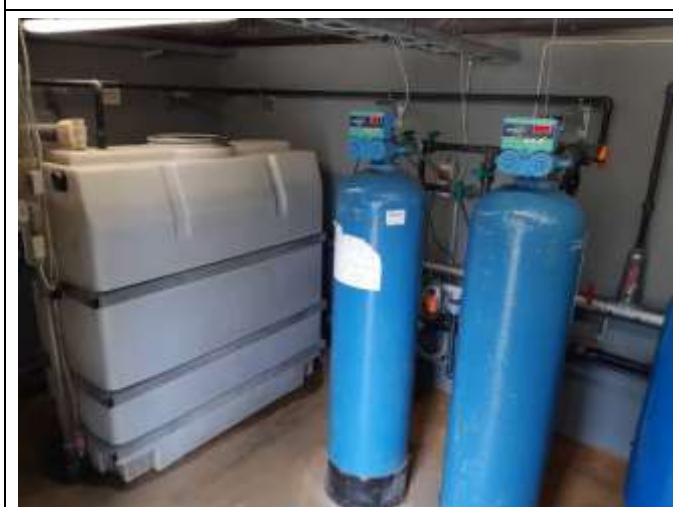
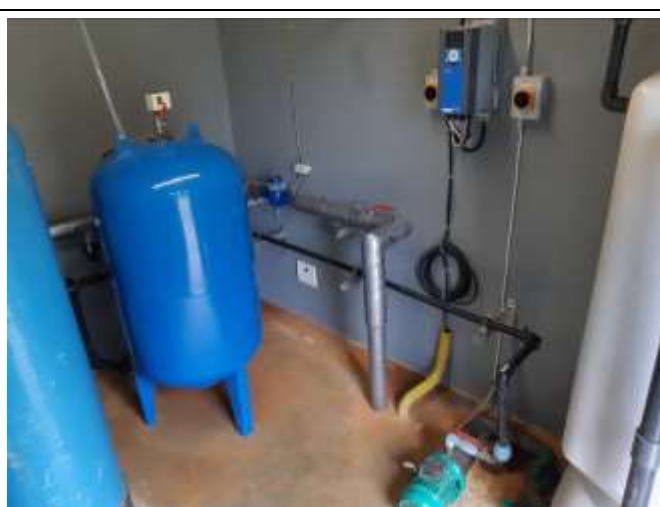
Joonis 13. Vastemõisa keskuse puurkaev-pumpla (katastri nr 5283) ja veetötlusjaam. Fotod: OÜ Alkranel 29.04.2020.

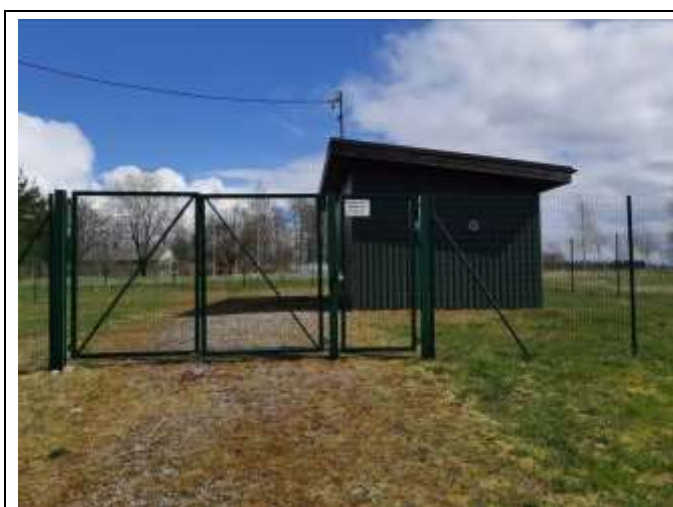
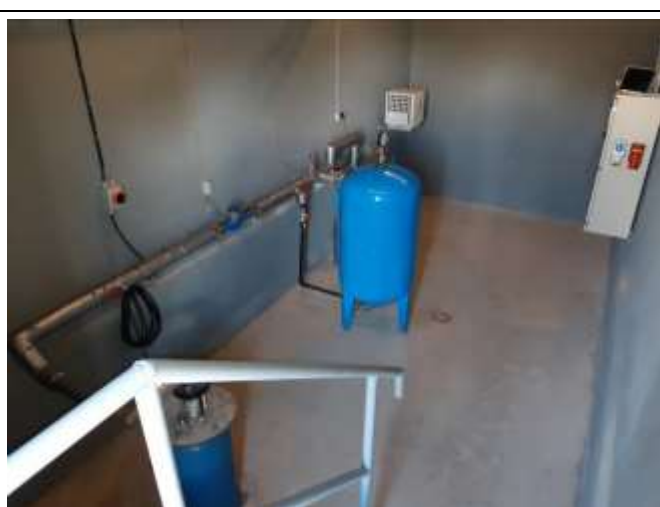
Joonis 14. Vastemõisa Viinaköögi puurkaev-pumpla (katastri nr 5287). Fotod: OÜ Alkranel 29.04.2020.

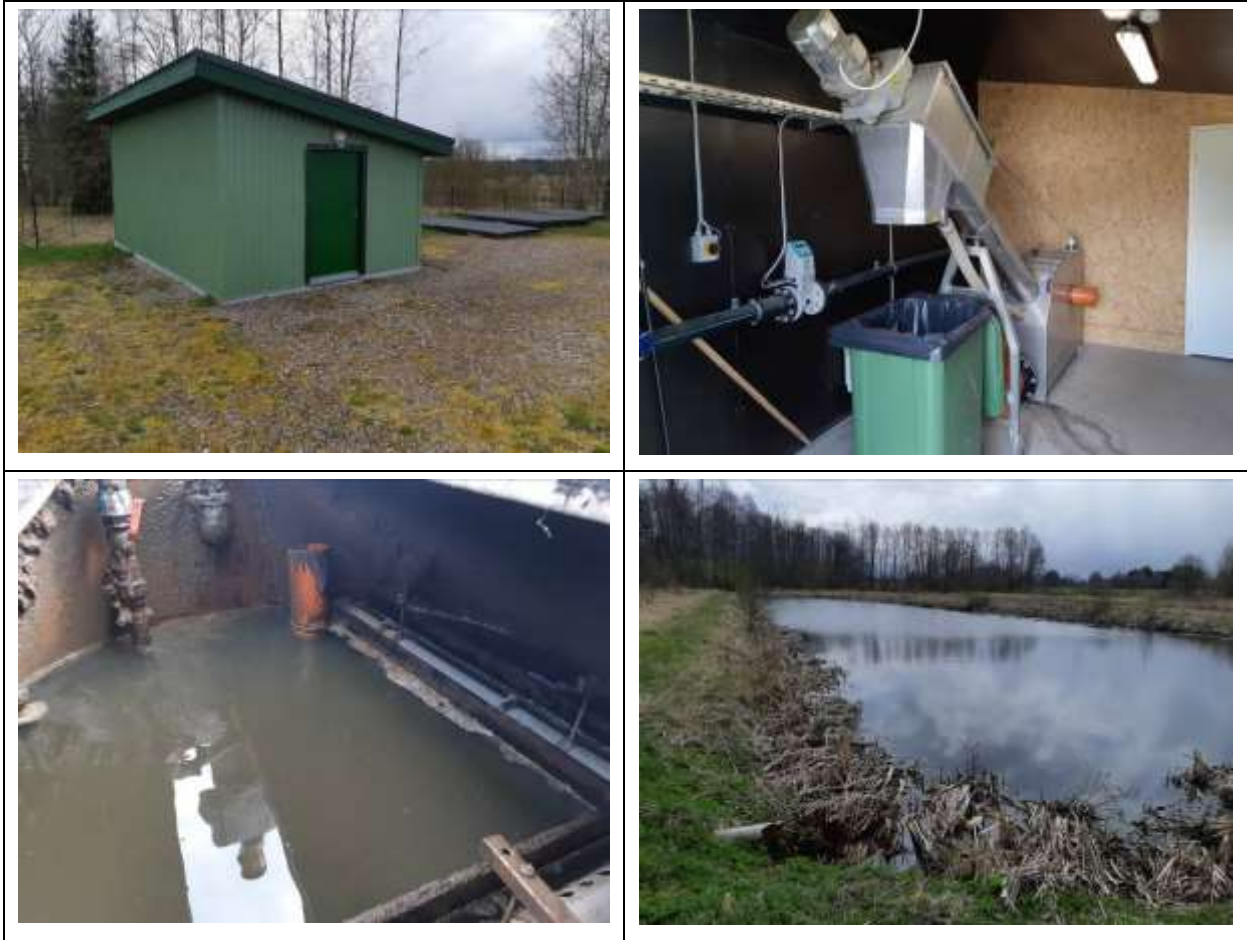
Joonis 15. Vastemõisa küla reoveepuhasti. Fotod: OÜ Alkranel 29.04.2020.

Vastemõisa reoveepuhasti tagab üldjuhul reovee nõuetekohase puhastuse. Reoveepuhasti töös põhjustavad aeg-ajalt häireid liigveed, mis suurte saju- ja sulaperioodidel Vastemõisa puhastisse sisenevat reovee kogust suurendavad. See on eelkõige tingitud amortiseerunud kinnistustorustikest, mistõttu toimub sademete- ja lumesulamisevee infiltratsioon kanalisatsioonisüsteemi.

Lisas 4 esitatud heitvee analüüsitulemustest selgub, et 2019. aastal võetud heitvee proovid vastavad vee-erikasutusloa nõuetele.

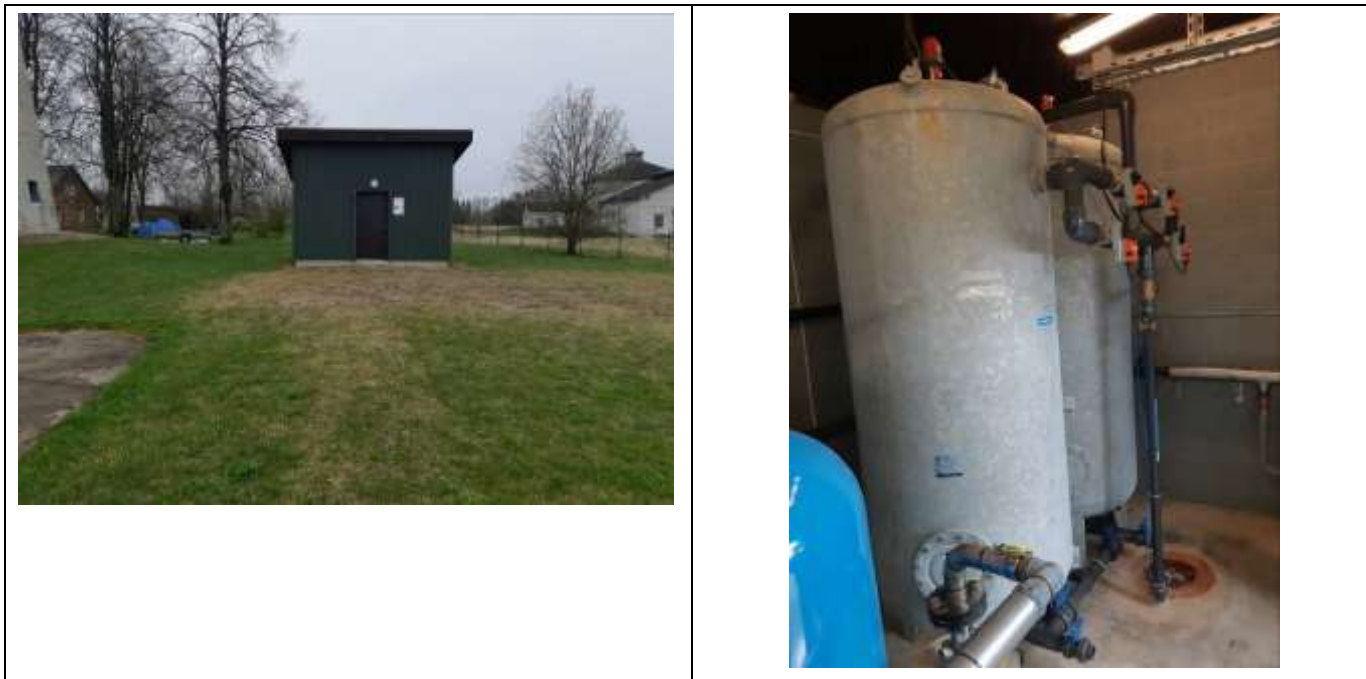
Joonis 16. Sürgavere küla puurkaev-pumpla ja veetöötlusjaam. Fotod: OÜ Alkranel 29.04.2020.

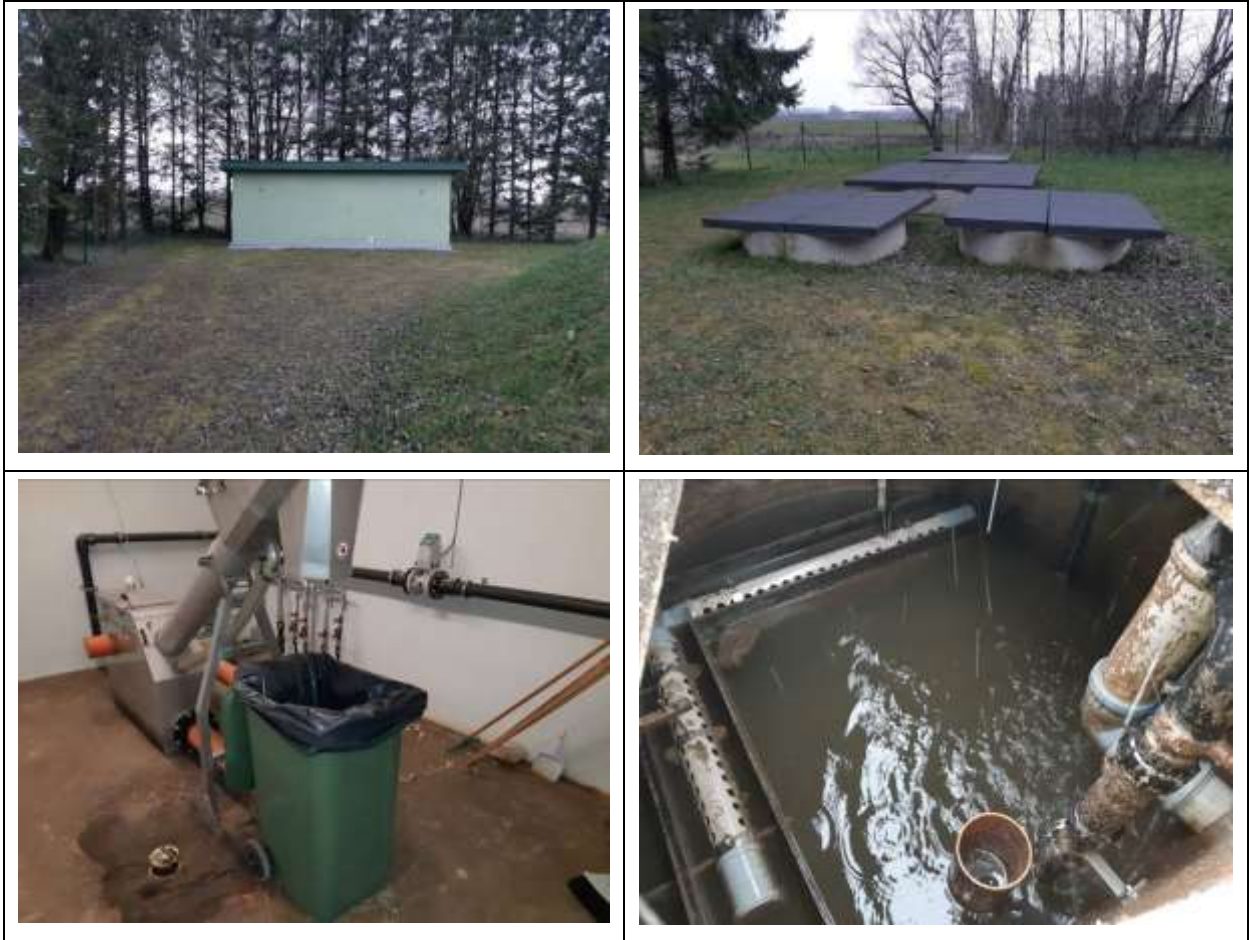
Joonis 17. Sürgavere küla reoveepuhasti. Fotod: OÜ Alkranel 29.04.2020.

Sürgavere reoveepuhasti tagab üldjuhul reovee nõuetekohase puhastuse. Reoveepuhasti töös põhjustavad aeg-ajalt häireid liigveed, mis suurte saju- ja sulaperioodidel Sürgavere puhastisse sisenevat reovee kogust suurendavad. See on eelkõige tingitud vanematest amortiseerunud torustikest, mistõttu toimub sademete- ja lumesulamisevee infiltratsioon kanalisatsioonisüsteemi.

Lisas 4 esitatud heitvee analüüsitulemustest selgub, et aastal 2019 võetud heitvee proovides on aeg-ajalt üle vee-erikasutusloa piirnormi olnud heljumi sisaldus.

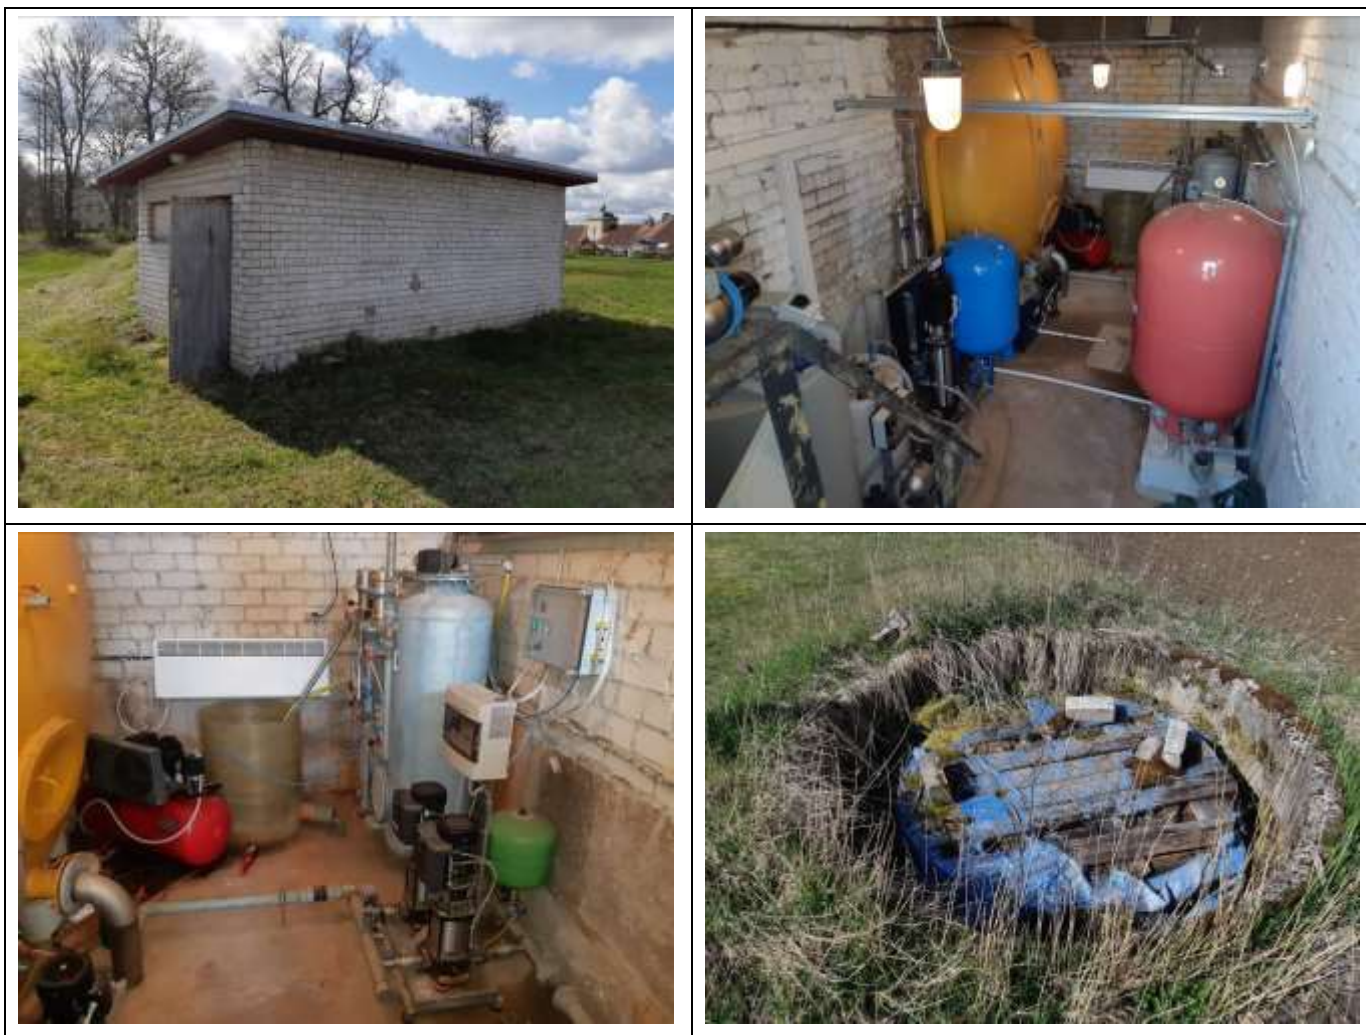
Joonis 18. Kõo küla puurkaev-pumpla (katastri nr 6057) ja veetötlusjaam. Fotod: OÜ Alkranel 30.04.2020.

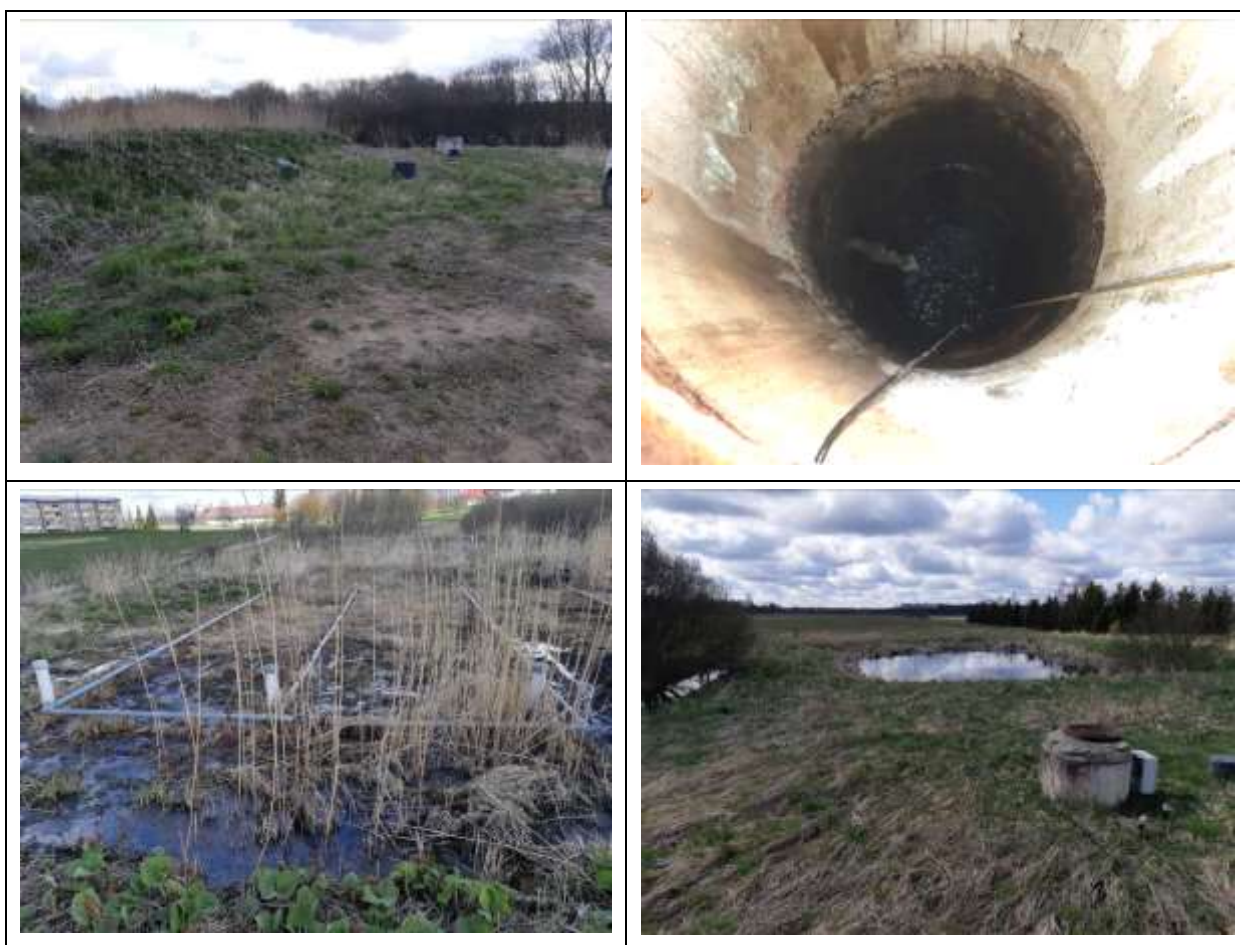
Joonis 19. Kõo küla reoveepuhasti. Fotod: OÜ Alkranel 30.04.2020.

[Lisas 4](#) esitatud heitvee analüüsitulemustest selgub, et aastatel 2018-2019 võetud heitvee proovid vastavad vee-erikasutusloa nõuetele.

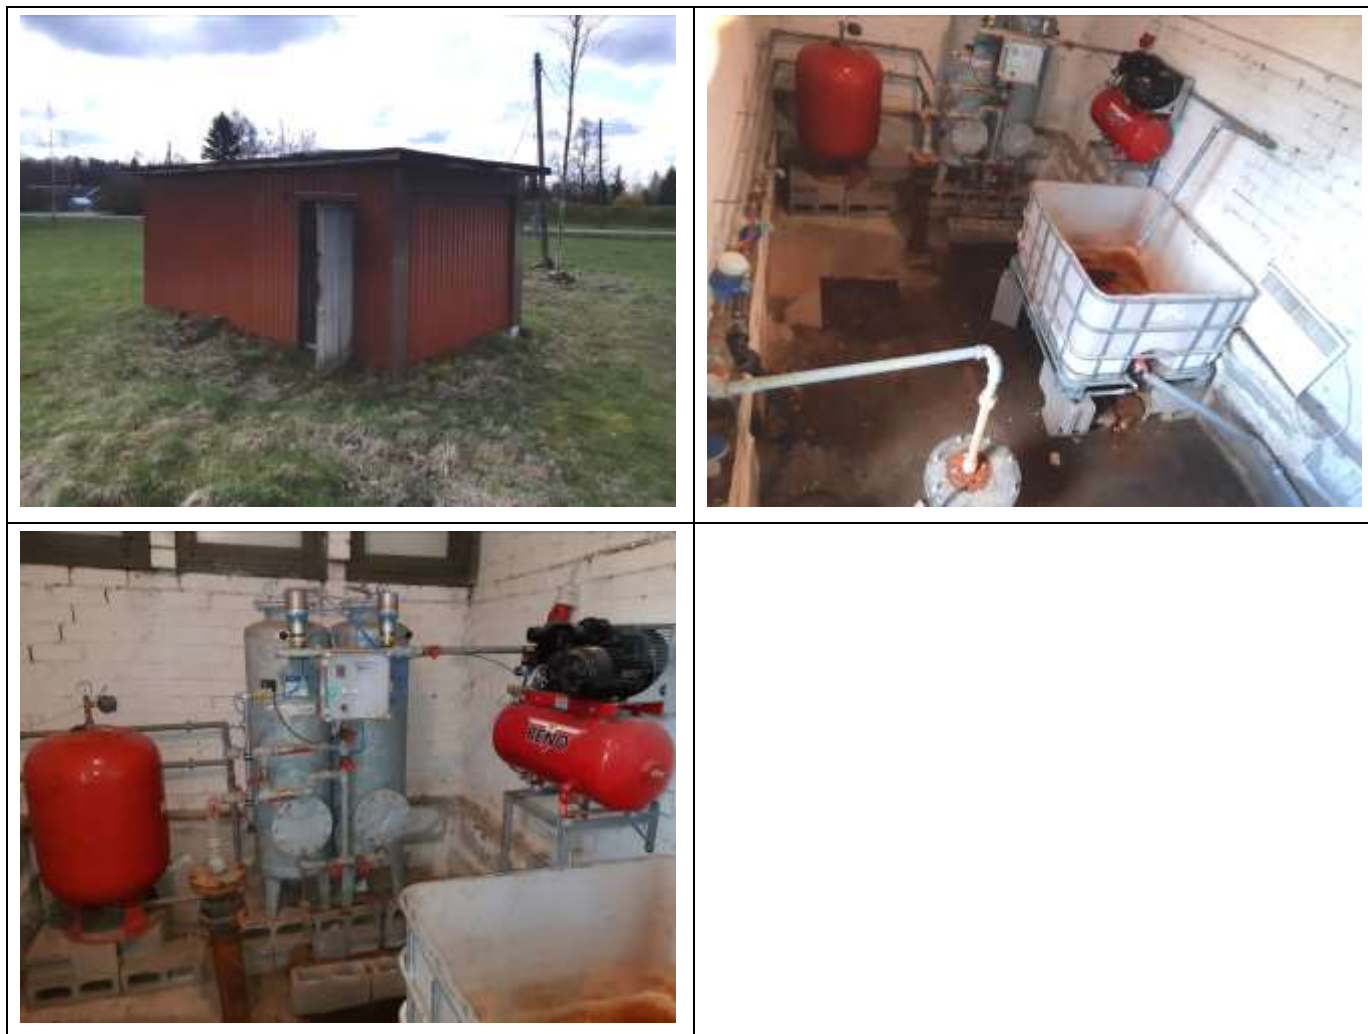
Joonis 20. Koksvere küla puurkaev-pumpla (katastri nr 6055) ja veetötlusjaam.
Fotod: OÜ Alkranel 30.04.2020.
