Põhja-Sakala valla ühisveevärgi ja –kanalisatsiooni arendamise kava aastateks 2020-2032

Tellijä: **Põhja-Sakala Vallavalitsus**

Töö koostaja: **OÜ Alkranet**

Tartu 2020

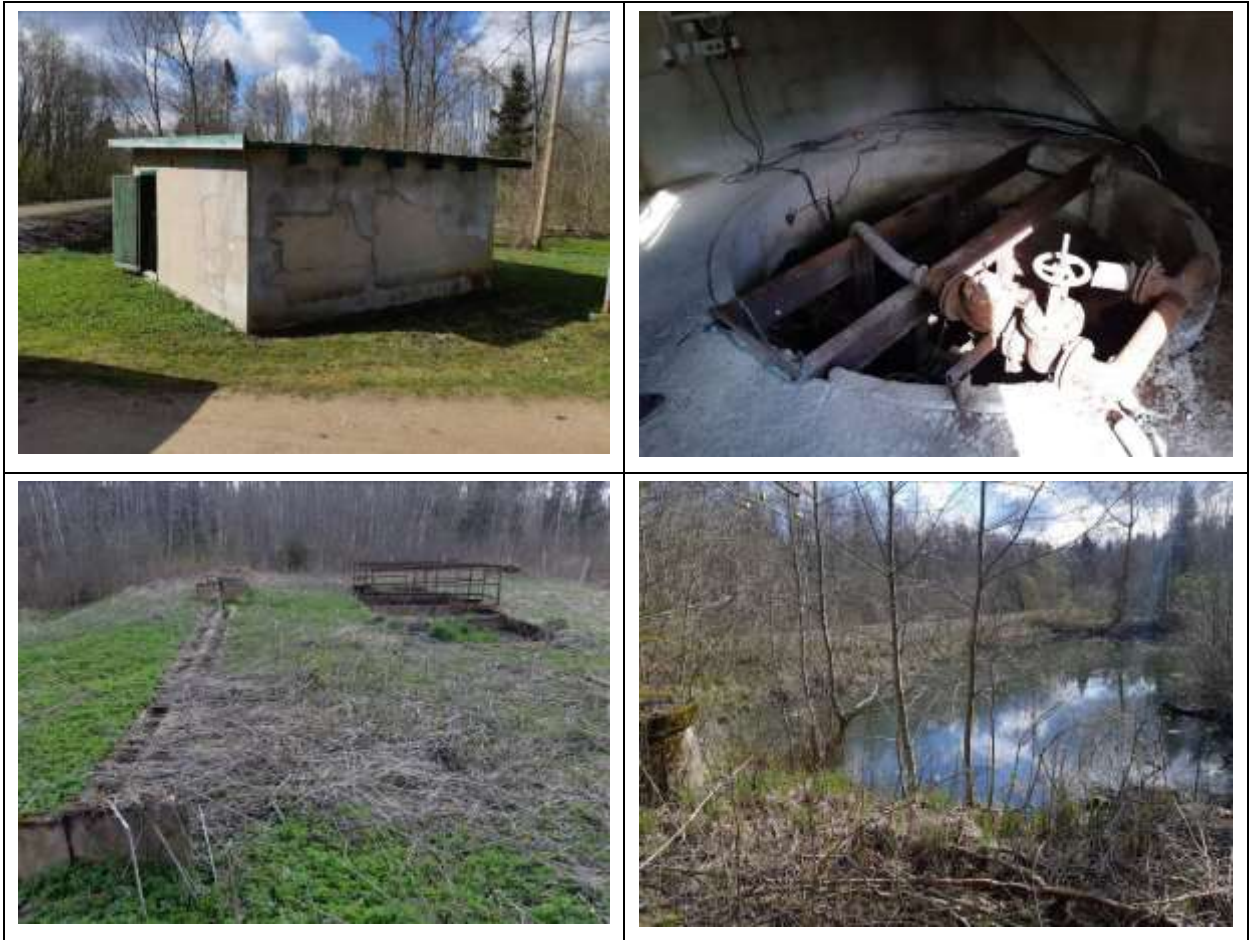
Joonis 21. Koksvere küla reoveepumpla ja reoveepuhasti. Fotod: OÜ Alkranel 30.04.2020.

[Lisas 4](#) esitatud heitvee analüüsitulemustest selgub, et aastatel 2018-2019 võetud heitvee proovid vastavad vee-erikasutusloa nõuetele.

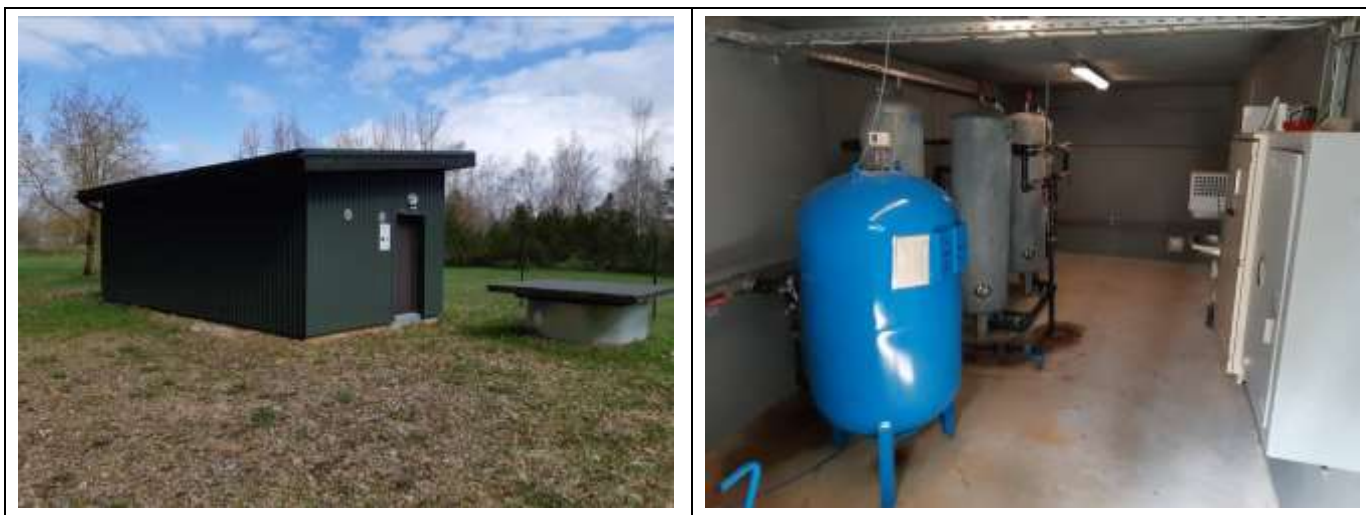
Joonis 22. Reegoldi küla puurkaev-pumpla ja veetöötlusjaam. Fotod: OÜ Alkranel 29.04.2020.

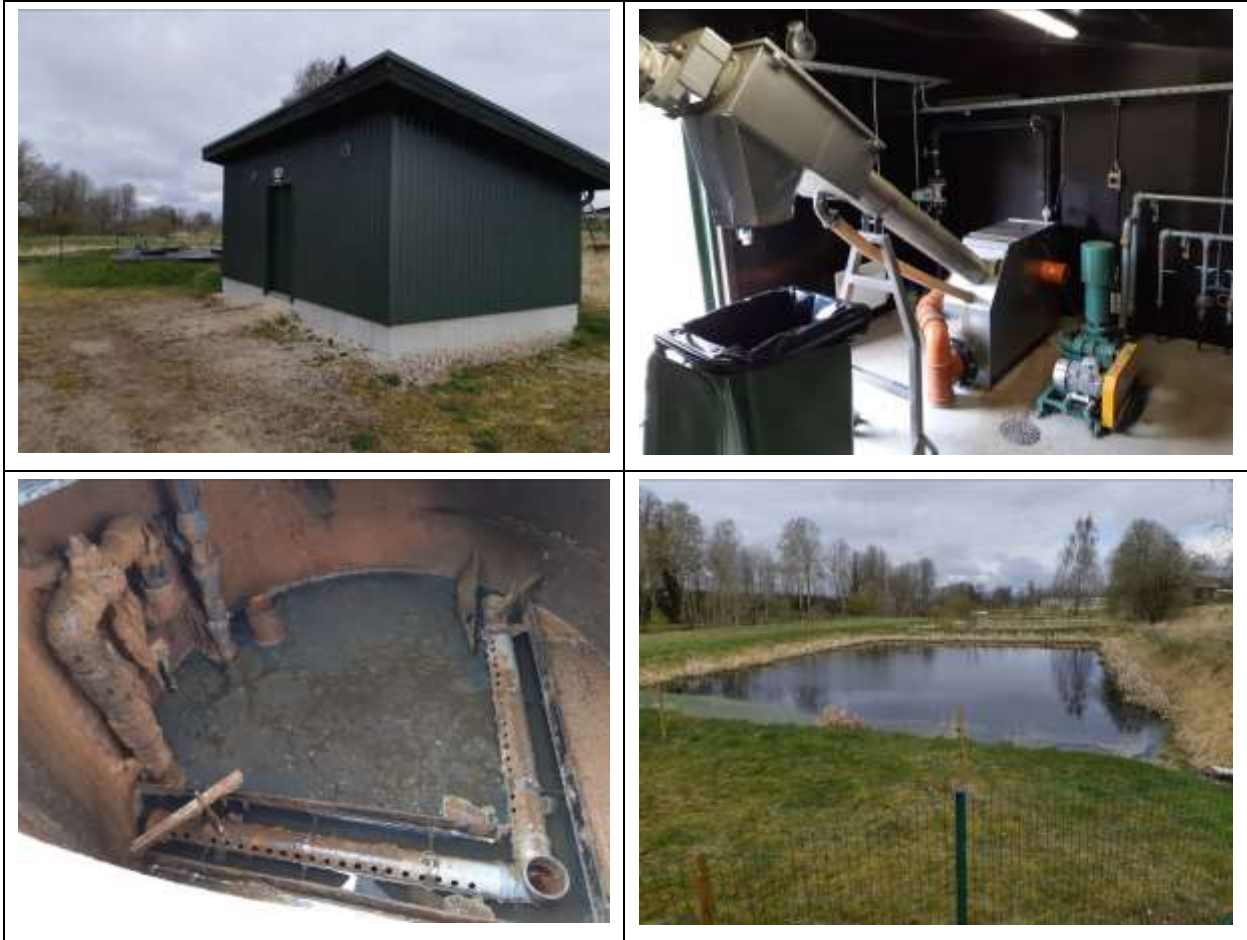
Joonis 23. Reegoldi küla reoveepuhasti. Fotod: OÜ Alkranel 29.04.2020.

Reegoldi reoveepuhasti tagab üldjuhul reovee nõuetekohase puhastuse. Reoveepuhasti töös põhjustavad aeg-ajalt häireid liigveed, mis suurte saju- ja sulaperioodidel Reegoldi puhastisse sisenevat reovee kogust suurendavad. See on eelkõige tingitud vanematest amortiseerunud torustikest, mistõttu toimub sademete- ja lumesulamisevee infiltratsioon kanalisatsioonisüsteemi.

Lisas 4 esitatud heitvee analüüsitulemustest selgub, et aastal 2019 võetud heitvee proovides on aeg-ajalt üle vee-erikasutusloa piirnormi olnud heljumi sisaldus ning ühel juhul ka KHT näitaja.

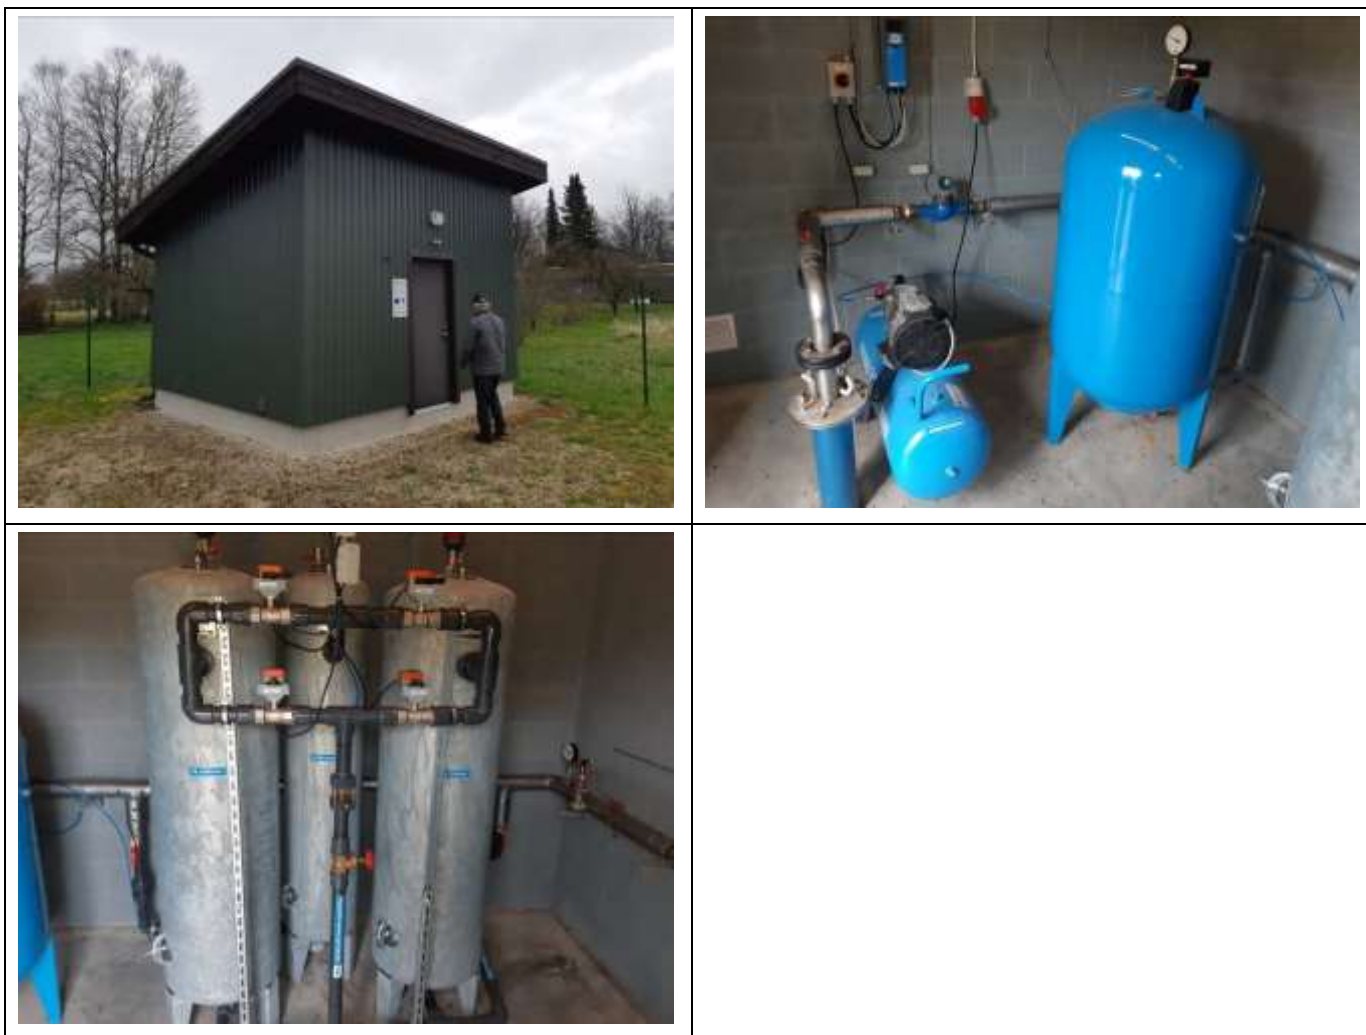
Joonis 24. Kõidama küla puurkaev-pumpla ja veetötlusjaam. Fotod: OÜ Alkranel 29.04.2020.

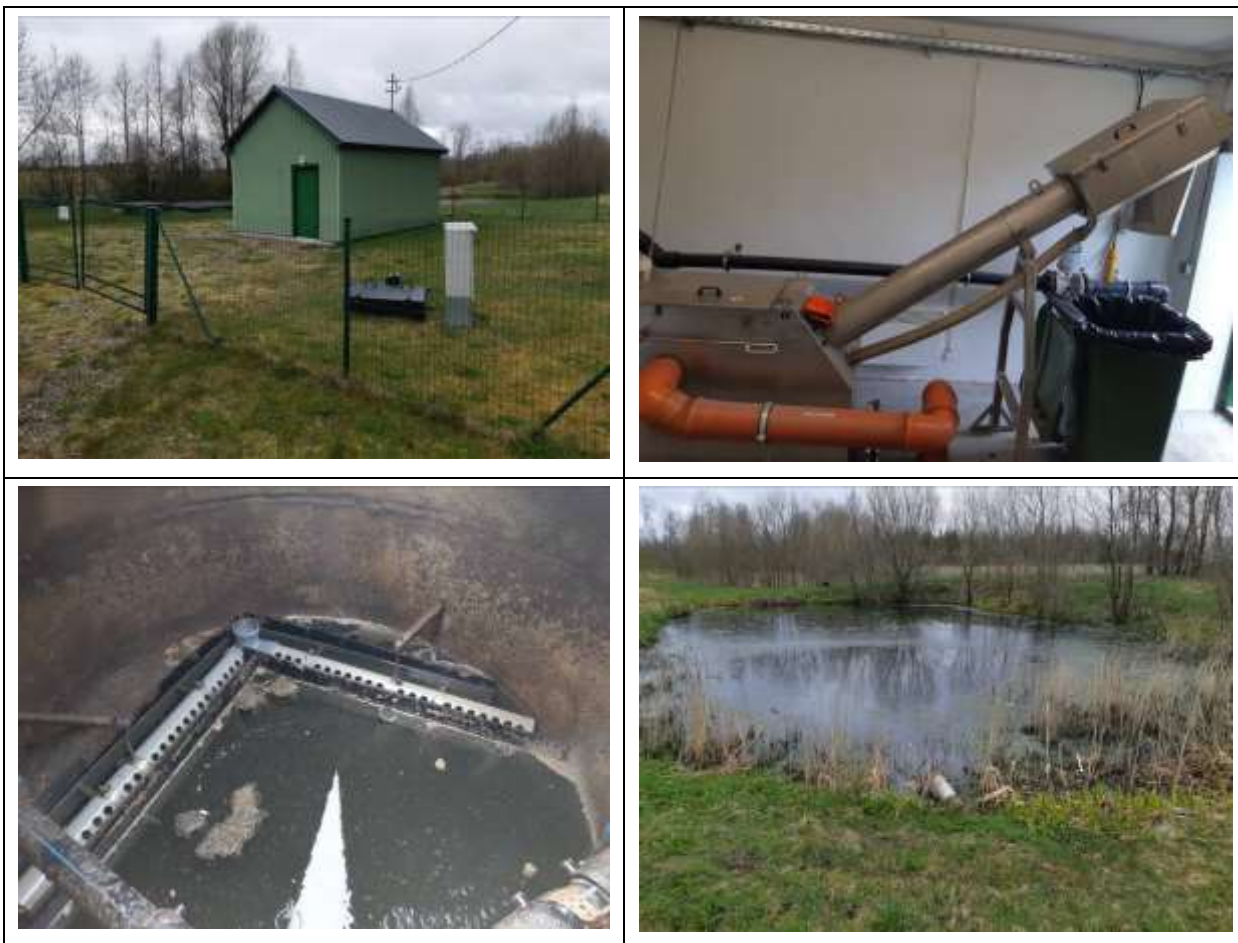
Joonis 25. Kõidama küla reoveepuhasti. Fotod: OÜ Alkranel 29.04.2020.

[Lisas 4](#) esitatud heitvee analüüsitulemustest selgub, et aastal 2019 võetud heitvee proovides on ühel juhul üle vee-erikasutusloa piirnormi olnud heljumi sisaldus.

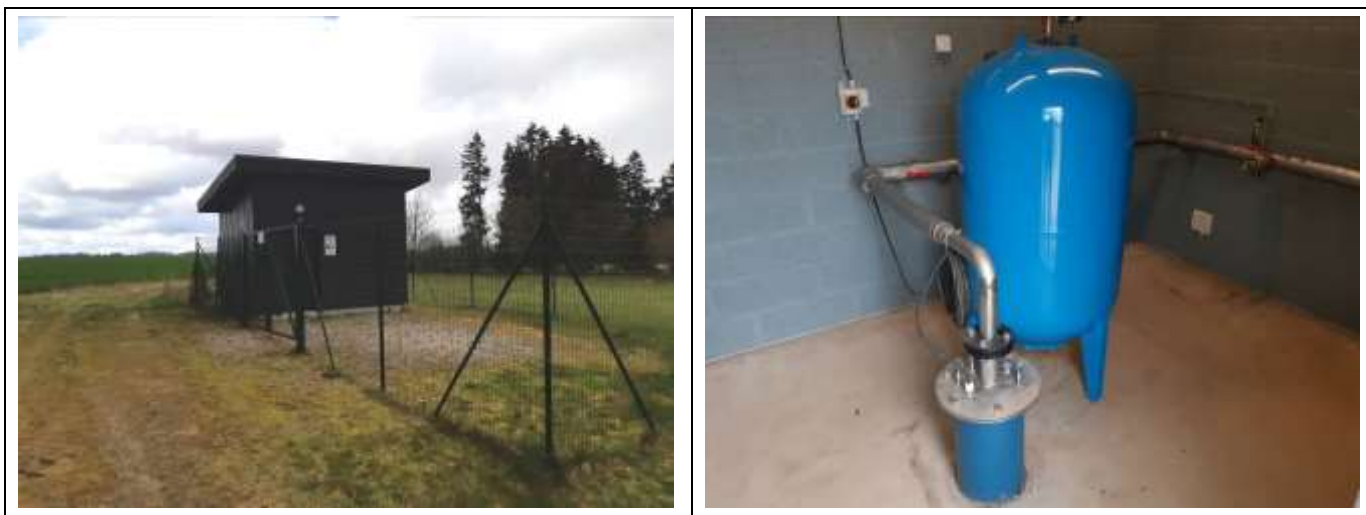
Joonis 26. Ülde küla puurkaev-pumpla (katastri nr 6081). Fotod: OÜ Alkranel 29.04.2020.

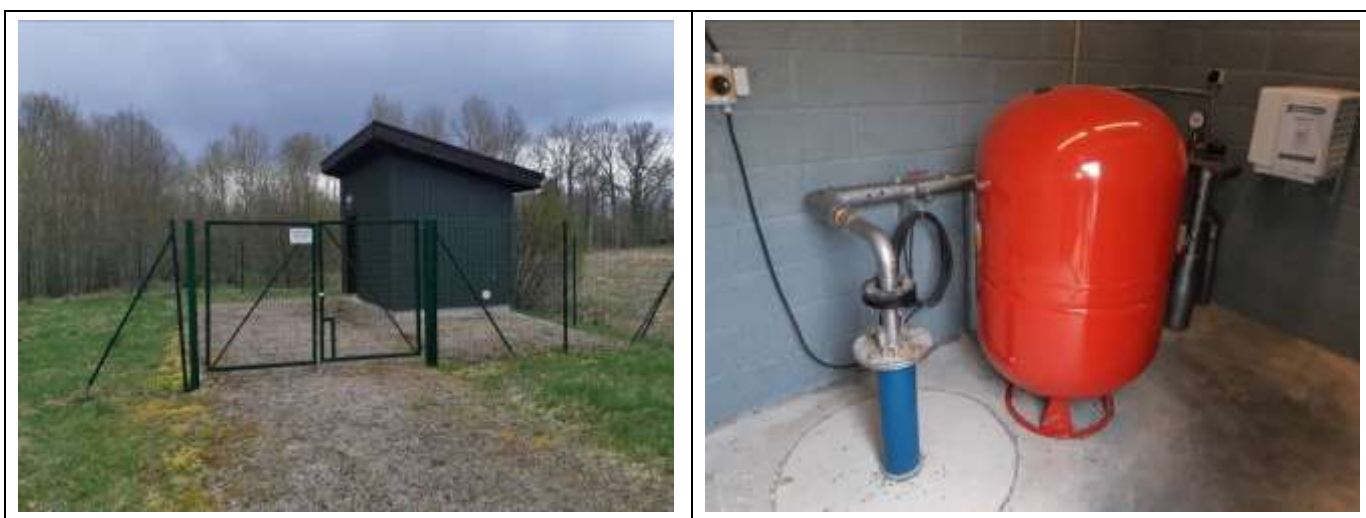
Joonis 27. Ülde Tiigi puurkaev-pumpla (katastri nr 51422). Fotod: OÜ Alkranel 29.04.2020.

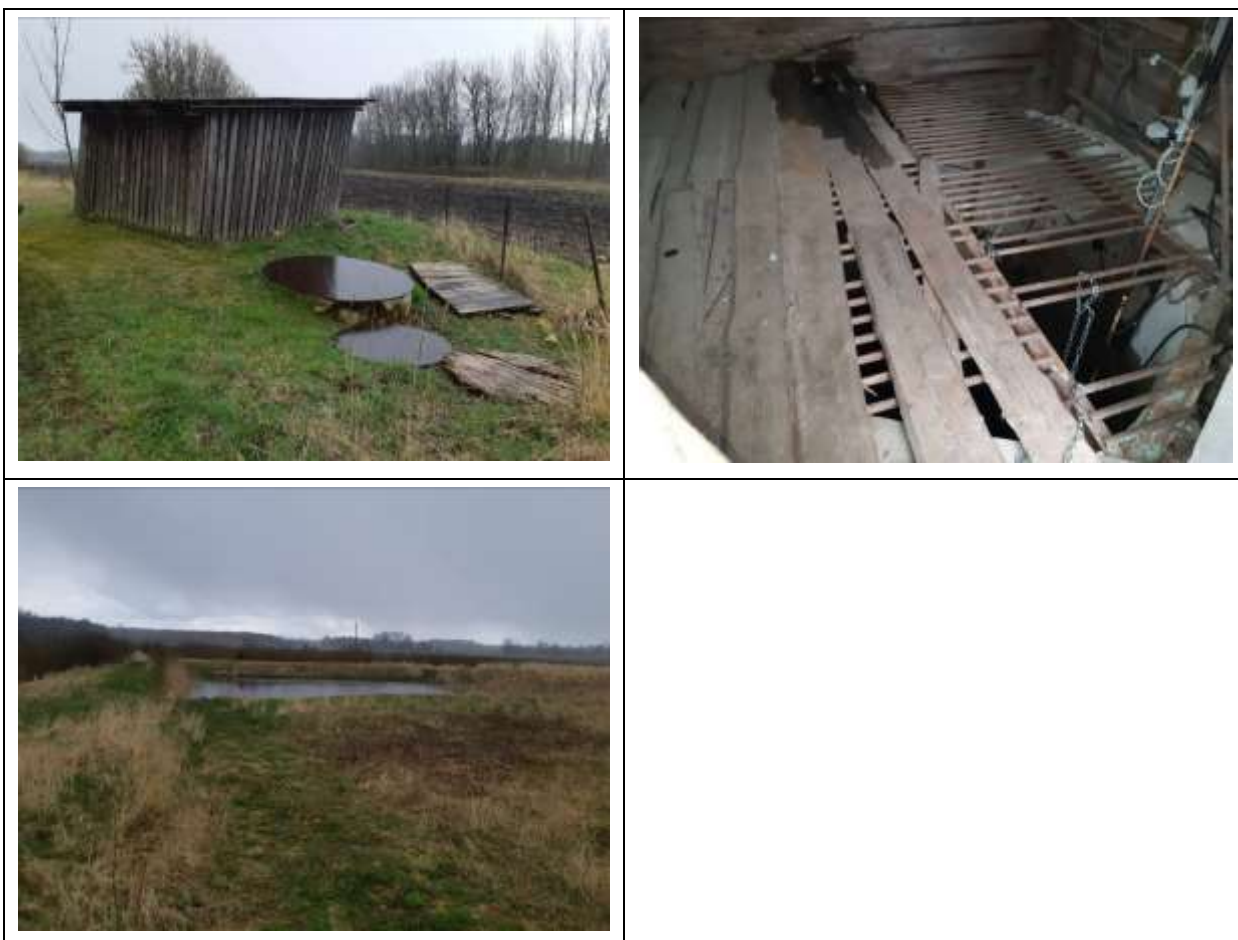
Joonis 28. Ülde küla reoveepumpla ja reoveepuhasti (biotiik). Fotod: OÜ Alkranel 29.04.2020.

[Lisas 4](#) esitatud heitvee analüüsitulemustest selgub, et aastal 2019 võetud heitvee proovides on üle vee-erikasutusloa piirnормi olnud heljumi sisaldus ning KHT näitaja.

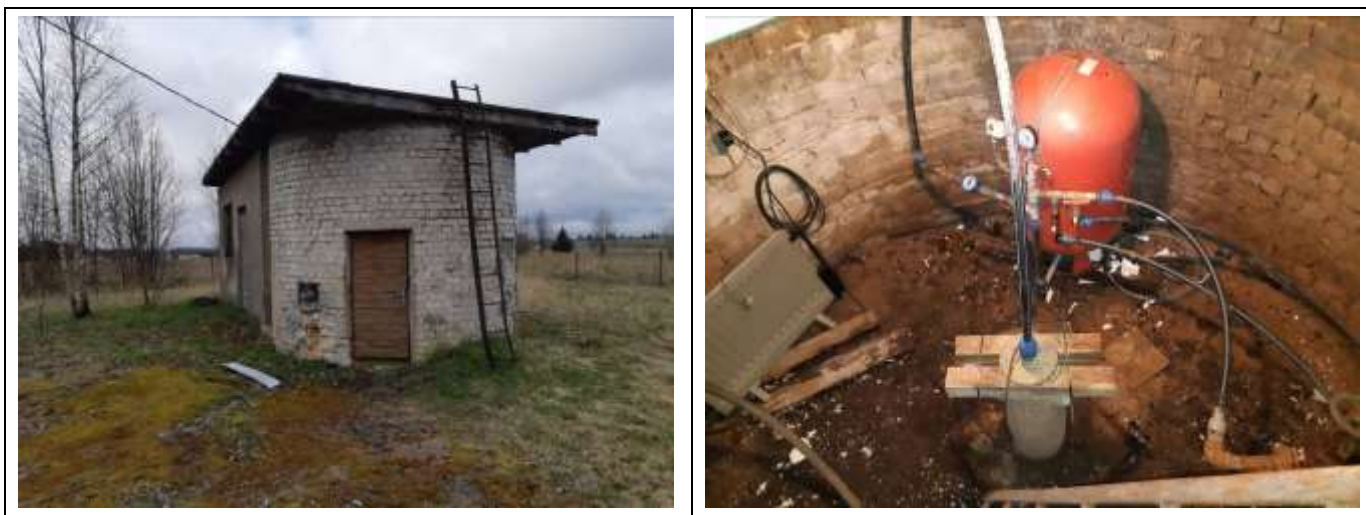
Joonis 29. Lõhavere sigala puurkaev-pumpla (katastri nr 4582). Fotod: OÜ Alkranel 29.04.2020.

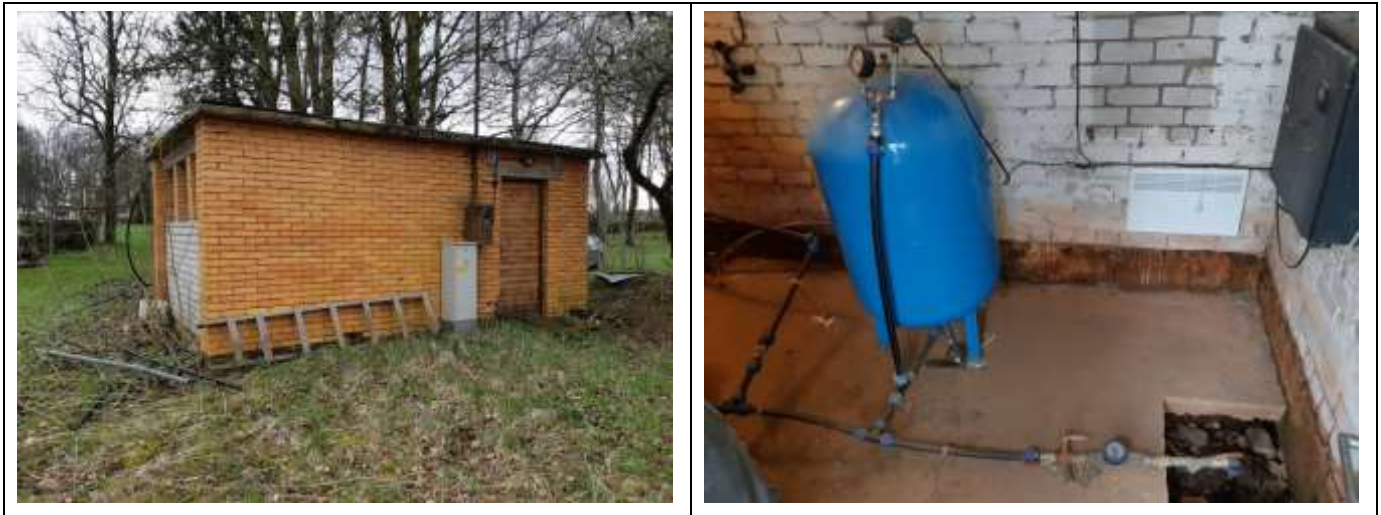
Joonis 30. Navesti lauda puurkaev-pumpla (katastri nr 6073). Fotod: OÜ Alkranel 29.04.2020.

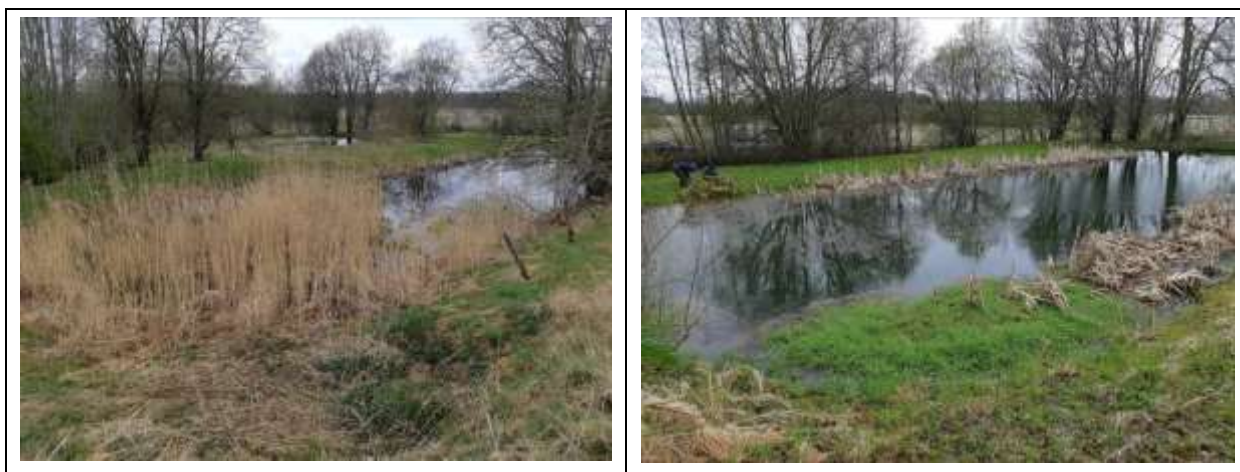
Joonis 31. Navesti küla reoveepuhasti (biotiigid). Fotod: OÜ Alkranel 29.04.2020.

[Lisas 4](#) esitatud heitvee analüüsitulemustest selgub, et aastal 2019 võetud heitvee proovides on üle vee-erikasutusloa piirnormi olnud KHT näitaja.

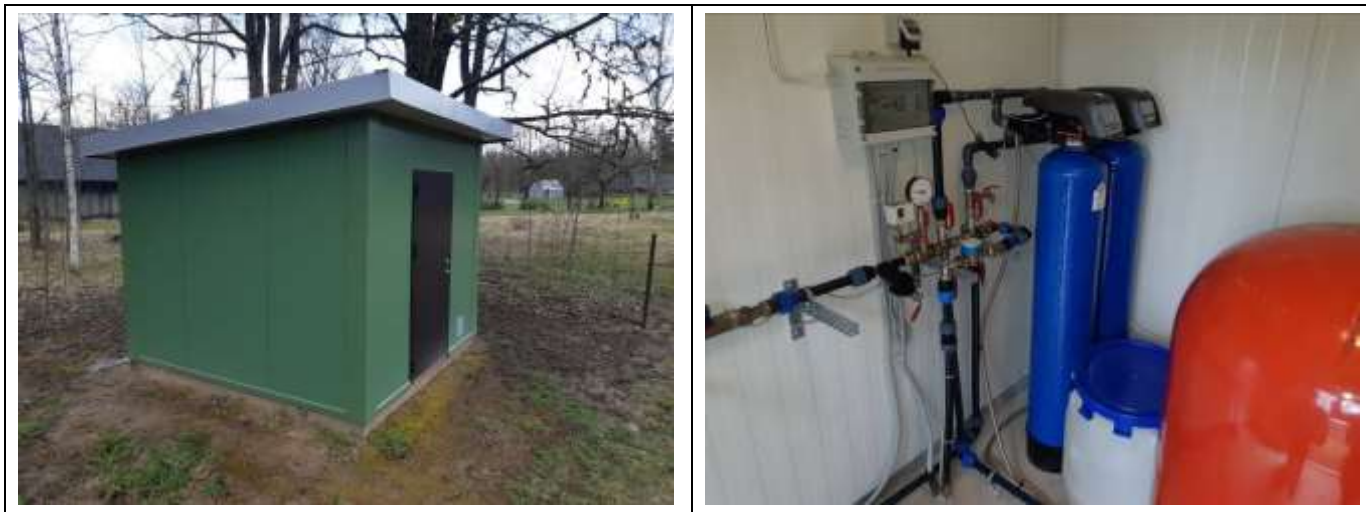
Joonis 32. Munsi puurkaev-pumpla (katastri nr 5254) ja veetötlusjaam. Fotod: OÜ Alkranel 29.04.2020.

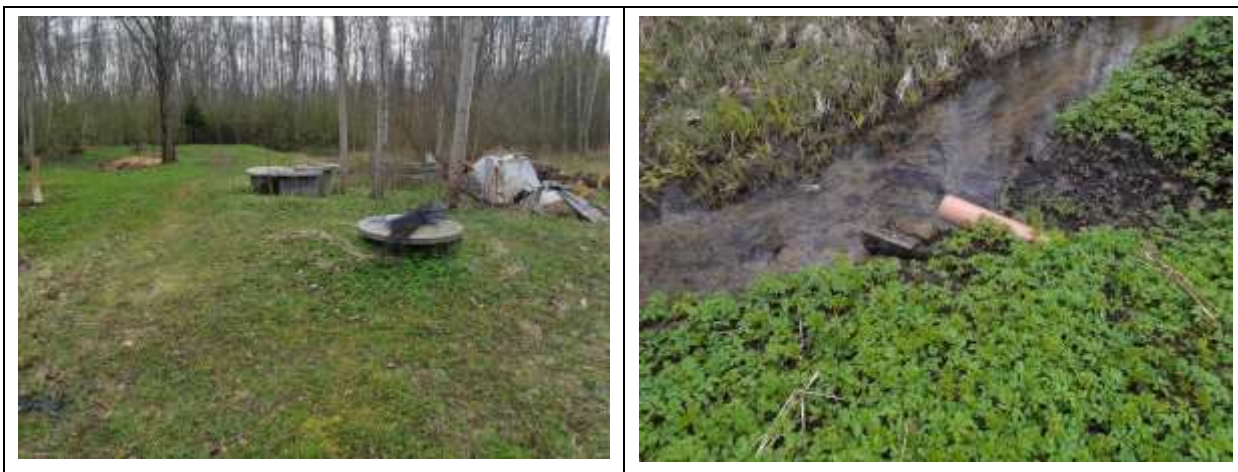
Joonis 33. Munsi küla reoveepuhasti (septik). Fotod: OÜ Alkranel 29.04.2020.

[Lisas 4](#) esitatud heitvee analüüsitulemustest selgub, et aastal 2019 võetud heitvee proovides on üle vee-erikasutusloa piirnормi olnud nii heljumis sisaldus kui ka BHT₇ ja KHT näitajad.
